Objektnummer

57

Strasse/Situation Rosengarten	Benennung Bauernhaus mit Scheune
Parzellennummer 533	Assekuranznummer 328/329
Ortsbildinventar 1993 Erhaltenswert, Kategorie 2	Ortsbildinventar 1978 nein

Überarbeitetes Ortsbildinventar 2009

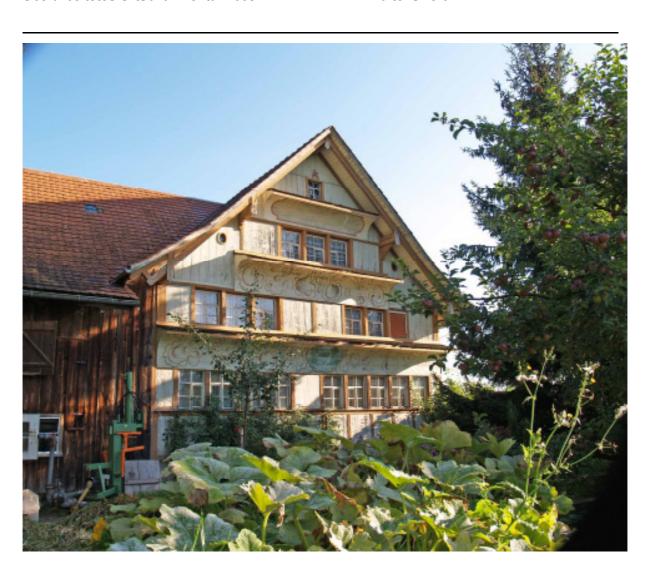
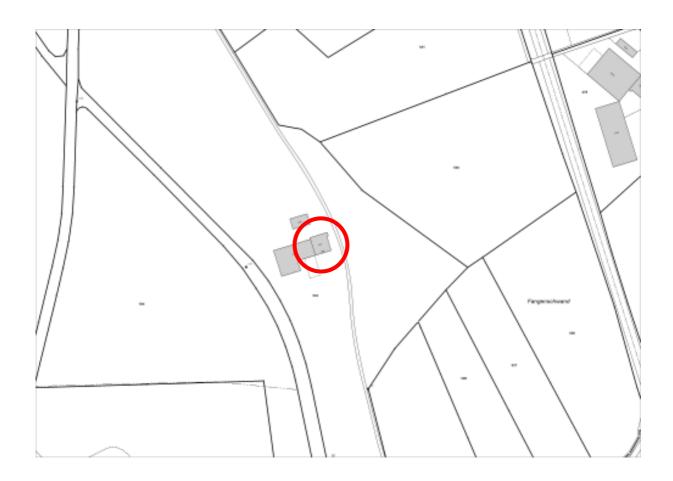
Zweistöckiger Strickbau über niederem Sockel. Die Fassade ist vollständig vertäfert (klassizistischer Stil) und weist Fensterwagen auf. Noch erhalten und funktionstüchtig sind die Zugläden. Über den Geschossen sind geschindelte und verschalte Klebdächer angebracht, die auf der Unterseite mit Malereien (Rocaillen, Schutzengelkapelle Bütschwil etc.) versehen sind. Diese wurden 1976 vom einheimischen Maler Ruedi Bucher geschaffen. Flach gedecktes Dach mit weit vorkragender Untersicht und Stirnbrettern vor den Pfettenvorstössen. Die 1901 erbaute Scheune ist mit einem Deckleistenschirm verkleidet.

Speziell zu beachten sind die Untersichtsmalereien. Erhaltenswert ist auch die verbretterte Scheune.
