**Objektnummer** 15

**Strasse/Situation** Alte Strasse 15  
**Benennung** Bauernhaus mit neuem Kreuzfirst-Anbau

**Parzellennummer** 181  
**Assekuranznummern** 261/262

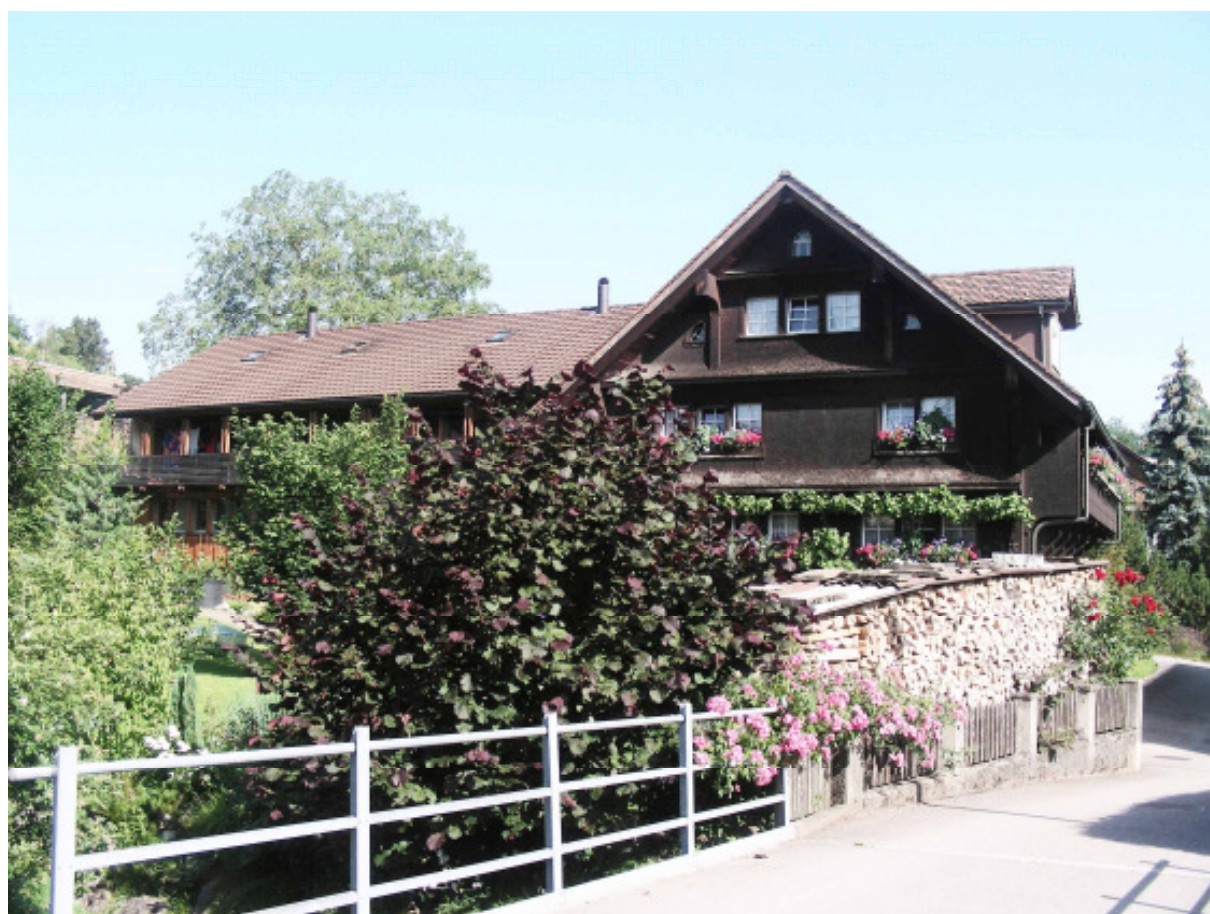
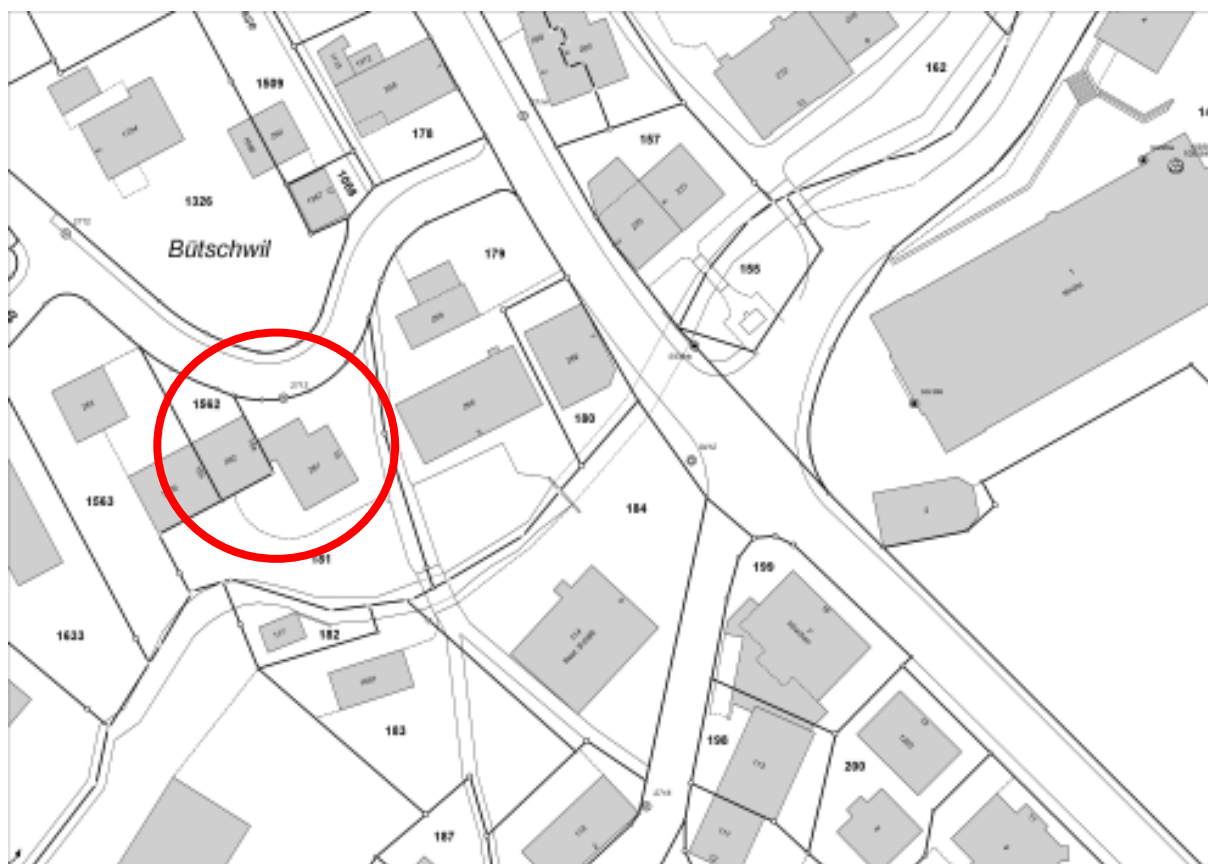
Architektonische Qualität	●●	Landschaftstypisches Bauernhaus mit traufseitiger Laube und westseitig angrenzender Kreuzfirst-Baute. Dieser Anbau nimmt in Volumen und Charakter Bezug auf die ehemalige Scheune.
Originaler Zustand	●●●	Bauernhaus in gutem Originalzustand.
Geschichtliche Bedeutung	●●	Ein ehemaliger Bauernhof mit reicher Vergangenheit.
Identitätsfaktor	●●	Postkartenähnliche Situation am Bach.
Ortsbaulicher Stellenwert	●●●	Obwohl etwas peripher gelegen, ist der langgezogene Kreuzfirsthof für das obere Ortsbild von Bedeutung.

Strickbau über annähernd quadratischem Grundriss und massiv gemauertem Sockel. Vertäferte und geschindelte Fassade mit Fensterwagen unter Klebdächern. Flach gedecktes Satteldach mit weit vorkragender Untersicht und verschalten Pfettenvorstössen, je eine offene Laube unter den Schleppe. Eingang über Stufen auf der linken Seite.

Bereits erfolgt ist ein Ersatzbau der ehemaligen Scheune, eine überaus gelungene Einfügung in das vorhandene Ensemble!
