**Objektnummer** 25

**Strasse/Situation** **Benennung**  
Landstrasse 25 Wohnhaus

**Überarbeitetes Ortsbildinventar 2009** **Erhaltenswert**

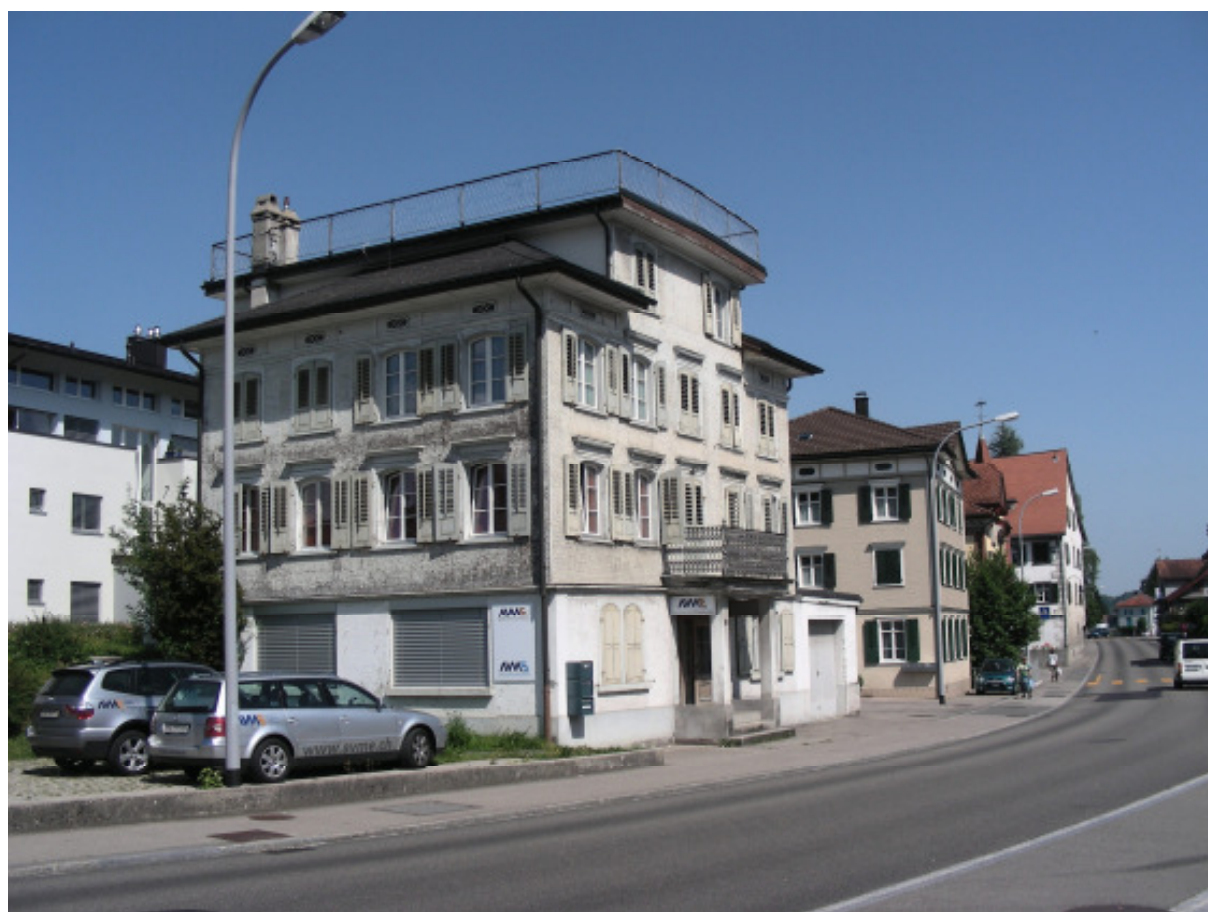
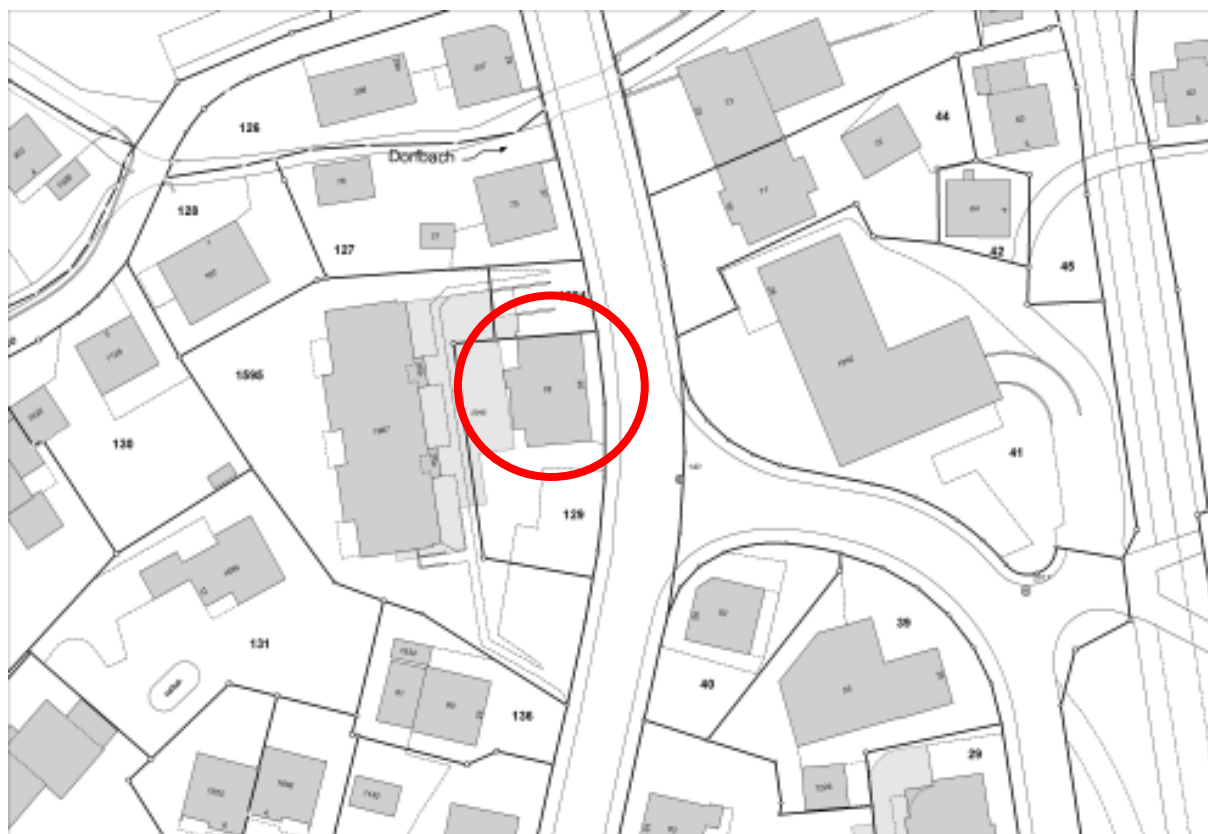
Architektonische Qualität	●●	In seiner Grundsubstanz ein wohlproportionierter, klassizistischer Bau.
Originaler Zustand	●●	Teilweise etwas beeinträchtigt, vor allem die Fenster in der Sockelzone sowie der Garagenanbau.
Geschichtliche Bedeutung	●●	Auffälliger Bau mit gekapptem Terrassendach.
Identitätsfaktor	●●	Aufgrund der geschichtlichen Bedeutung.
Ortsbaulicher Stellenwert	●●●	Wichtiges Gebäude in der langgezogenen Kurve.

Über langrechteckigem Grundriss (fünf auf drei Achsen) dreistöckig erbautes Wohnhaus mit massivem Sockelgeschoss und gestrickten Obergeschossen, die 1919/20 letztmals verändert wurden. Der Sockel ist verputzt, die Obergeschosse sind rundum geschindelt und hell gestrichen. Mit zwei Ausnahmen weisen sämtliche Fenster flachbogige Stürze auf und sind mit Jalousie-Schlagläden versehen. Die Maueröffnungen im Hochparterre sind gekoppelt, jene in den Obergeschossen einzeln verdacht. Prägnante Mittelachse mit vertieftem Eingang über Stufen, Windfang und Nussbaumtüre mit Applikationen. Inschrift über dem Türsturz: *18 MSH 76*. Vorkragende Dachuntersicht, Kassettenfüllungen, Zahnschnittfries und liegende Kniestockfensterchen.

Allgemein zu rustikaler Sockelverputz. Zwei langrechteckige Fenster auf der Sockel-Südseite (ehemalige Arztpraxis). Einstöckiger, flach gedeckter Garagenanbau auf der Nordseite. Dieser sollte bei einer Renovation nach Möglichkeit entfernt werden, um die ehemals singuläre Stellung des freistehenden Kubus wiederherzustellen.

Beibehaltung des äusseren Erscheinungsbildes: Fassadengliederung, Fenster mit Jalousieläden, Terrassendach.
