Objektnummer 28

Strasse/Situation **Benennung**
Mittendorfstrasse 1 BRÄGGERHAUS

Überarbeitetes Ortsbildinventar 2009 **Erhaltenswert**

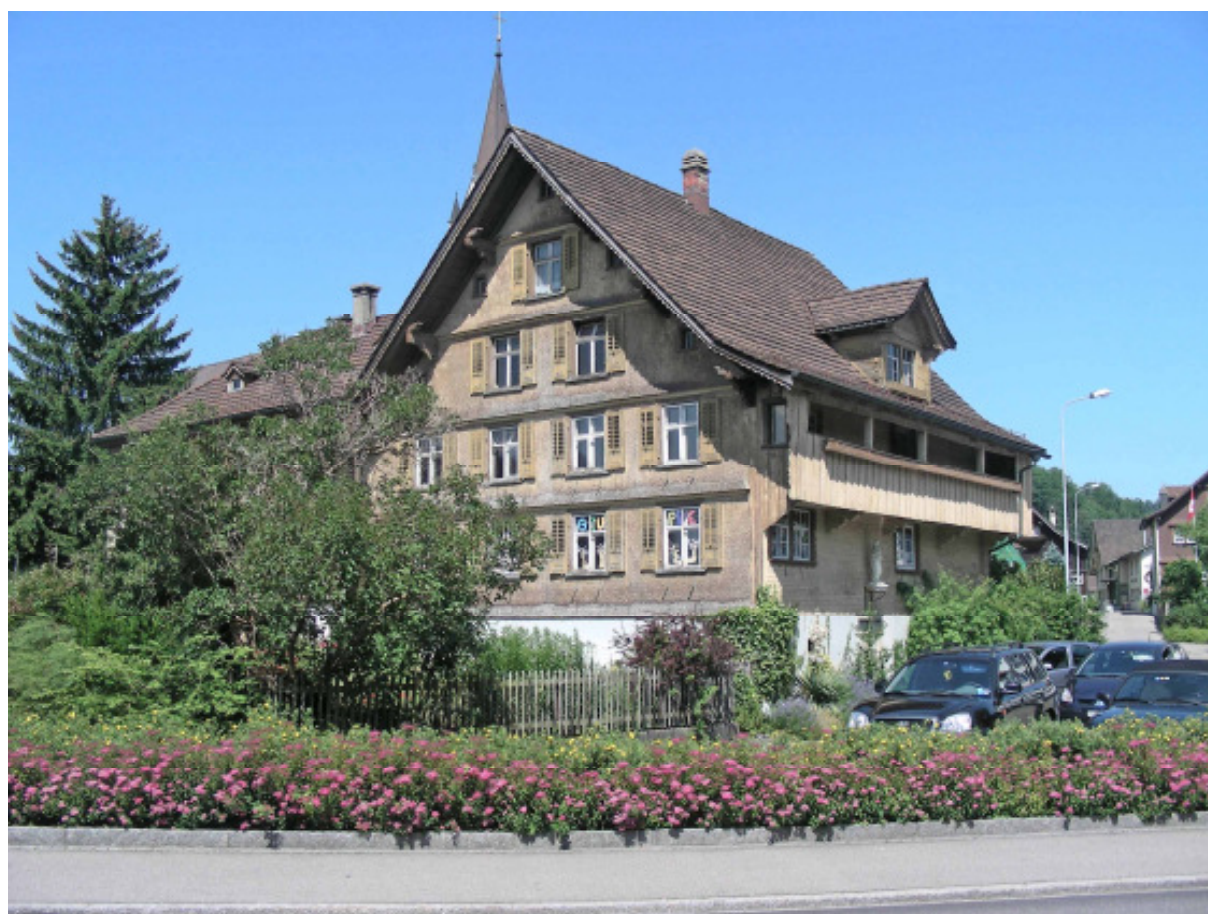
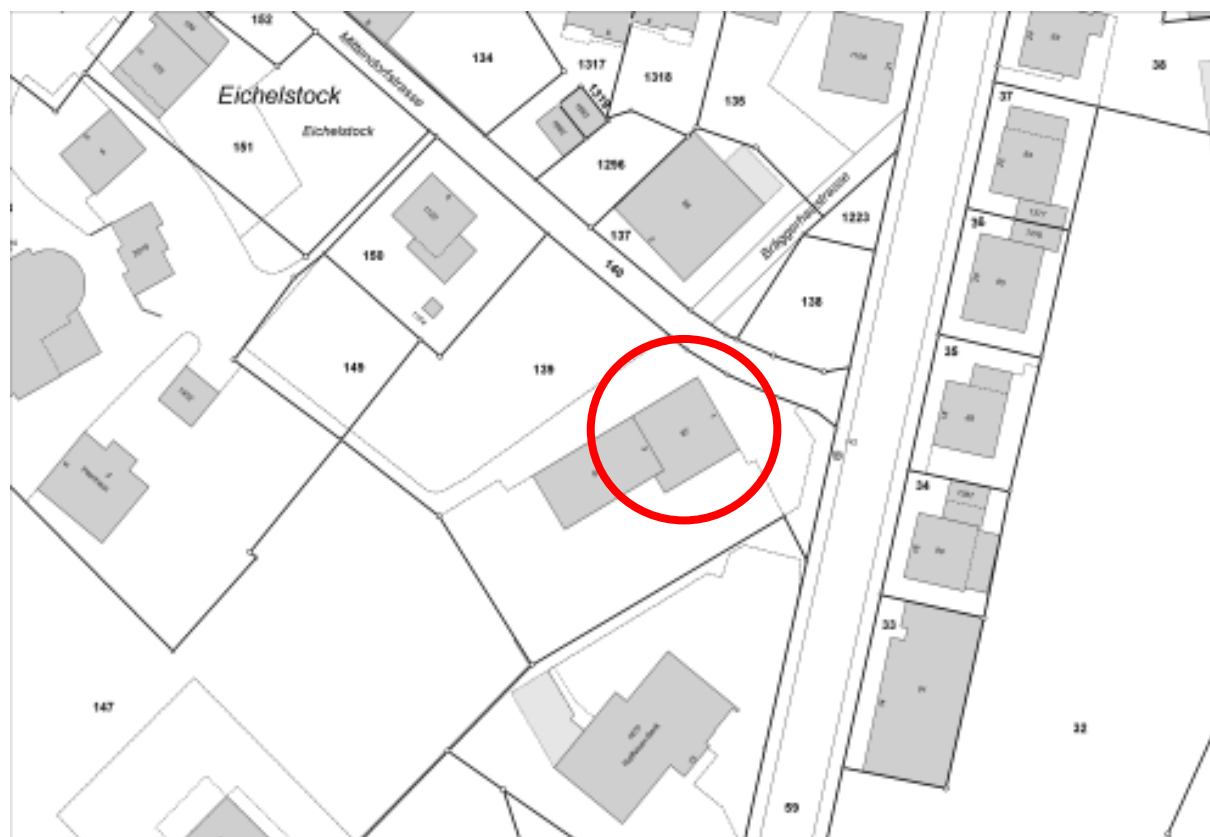
Architektonische Qualität	●●	Landschaftstypischer Kreuzfirstbau mit traufseitiger Laube und rückwärtigem Giebelüberhang.
Originaler Zustand	●●	Die entscheidenden Veränderungen haben zu Beginn des 20. Jahrhunderts stattgefunden. Erhaltenswert ist vor allem der Kopfbau bzw. das Wohnhaus aus dem 18. Jahrhundert.
Geschichtliche Bedeutung	●●●	Als ehemaliges Priesterheim noch immer von Bedeutung, vor allem für die katholische Bevölkerung.
Identitätsfaktor	●●	Torwirkung!
Ortsbaulicher Stellenwert	●●	Obwohl etwas abseits und schräg zur Landstrasse gelegen, kommt dem Bau – vor allem dem giebelständigen Haupthaus – Bedeutung zu.

Strickbau über quadratischem Grundriss und massivem Sockel mit zwei Vollgeschossen (vier Achsen), einem Halbgeschoss (zwei Achsen) und Firstkammer. Vollständig geschindelt, Ansätze von Regenabwurfdächlein. Die T-geteilten Fenster (abklappbare Oblichter) mit Jalousieläden. Markante Knickung des steilen, mit Biberschwanzziegeln gedeckten Satteldaches durch Aufschieblinge. Barocke Pfettenkonsolen, auffälliges Windbrett. Offene Laube unter der rechten Schleppe, darüber einachsige Lukarne. Eingang auf der Rückseite. Traufständig angeschobener ehemaliger Ökonomietrakt, ebenfalls geschindelt, dito hinten.

Das Haupthaus aus dem 18. Jahrhundert sollte erhalten bleiben. Prüfwert ist eine allfällige Wiederherstellung des urspr. Zustands mit Fensterwagen, Klebdächern etc.
