Objektnummer 29

Strasse/Situation Oberdorfstrasse 16, 18, 20
Benennung Wohnhäuser (Klöster)

Parzellennummer 230, 231, 232
Assekuranznummern 136, 137, 138

Überarbeitetes Ortsbildinventar 2009 Erhaltenswert

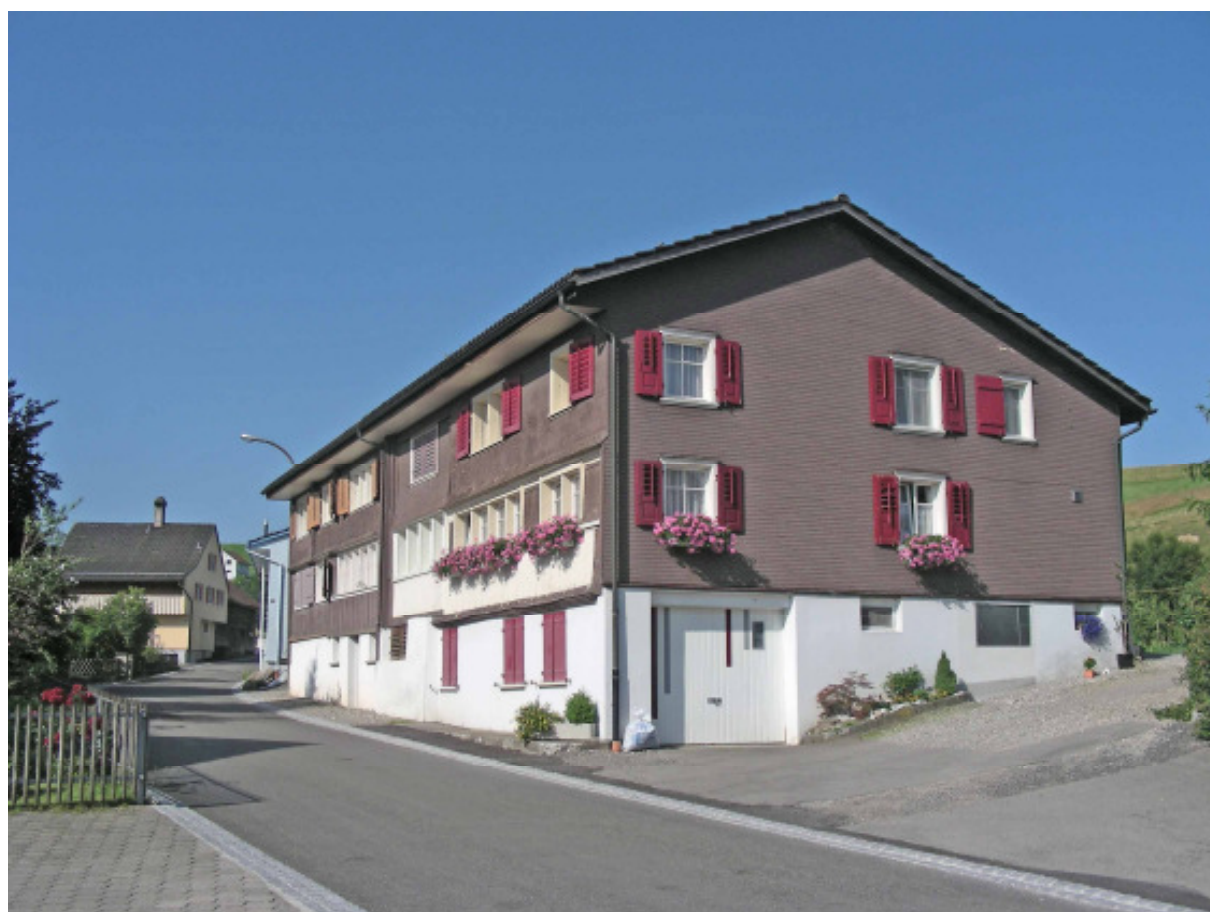
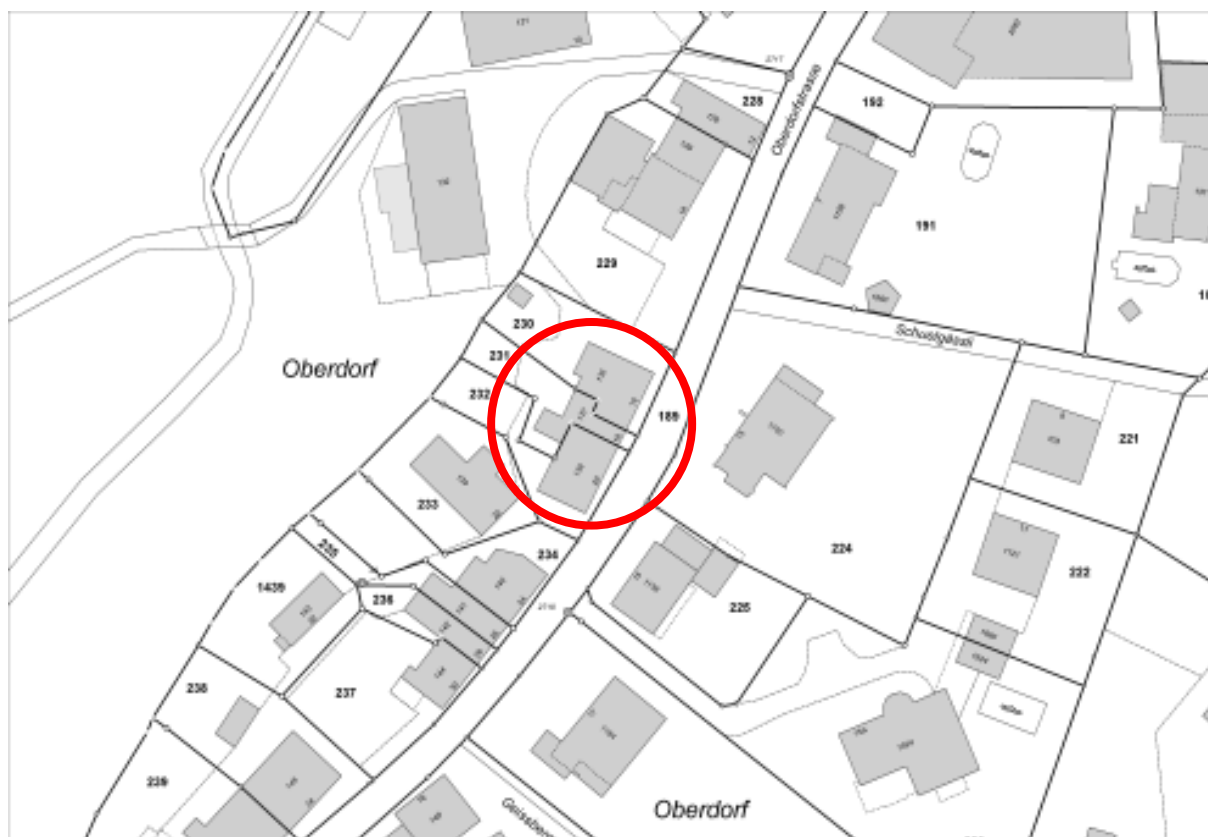
Strickbauten über langrechteckigem Grundriss und massivem Sockel. Dreigeschossiger Aufbau (hohes Kellergeschoss, zwei Wohngeschosse) mit flach geneigten Satteldächern. Alle Häuser weisen Regenabwurfdachlein und Fensterwagen auf, die jedoch nicht auf gleichem Niveau sind. Die oberen Stockwerke sind vertäfert und geschindelt, zum Teil sind die "Gwettkopf"-Abdeckungen sichtbar. Die Fassade zeigt insgesamt den Zustand des späten 19., frühen 20. Jahrhunderts.

Unpassend: Garage, zu glatt verputzter Sockel; Nordostseite mit Eternit angeschlagen.

Beibehaltung des äusseren Zustands. Wenn Veränderungen stattfinden, müssen diese unter den Hauseigentümern abgesprochen werden.
