Objektnummer 30

Strasse/Situation **Benennung**
Oberdorfstrasse 24, 26, 28, 30 Klöster

Überarbeitetes Ortsbildinventar 2009 **Erhaltenswert**

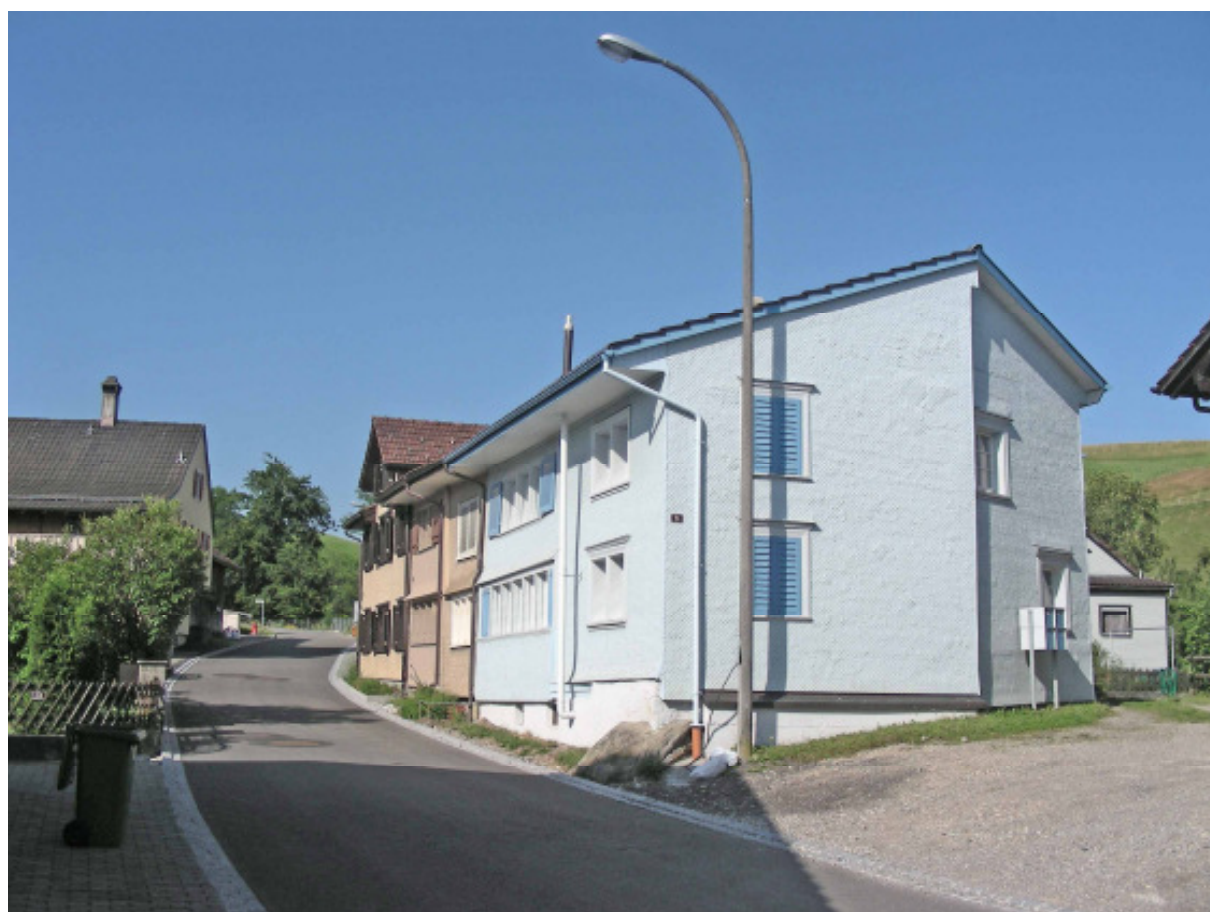
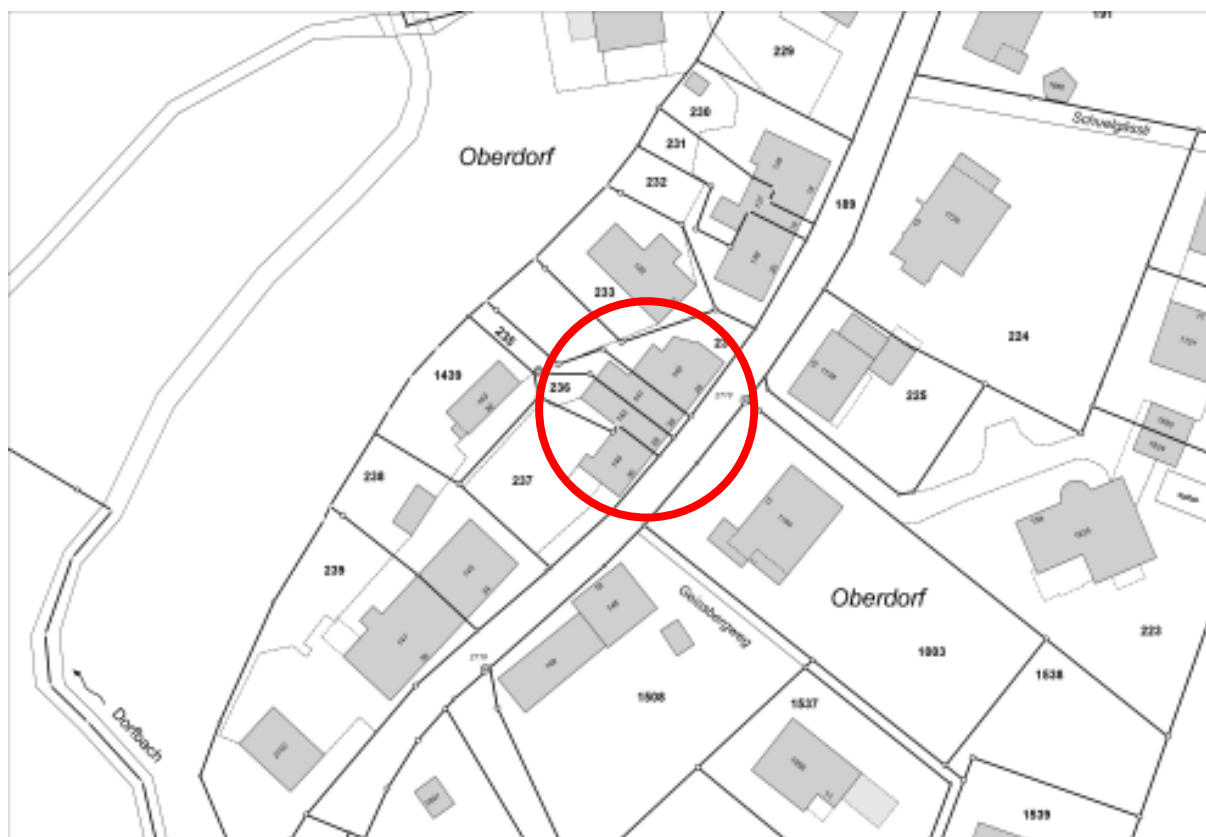
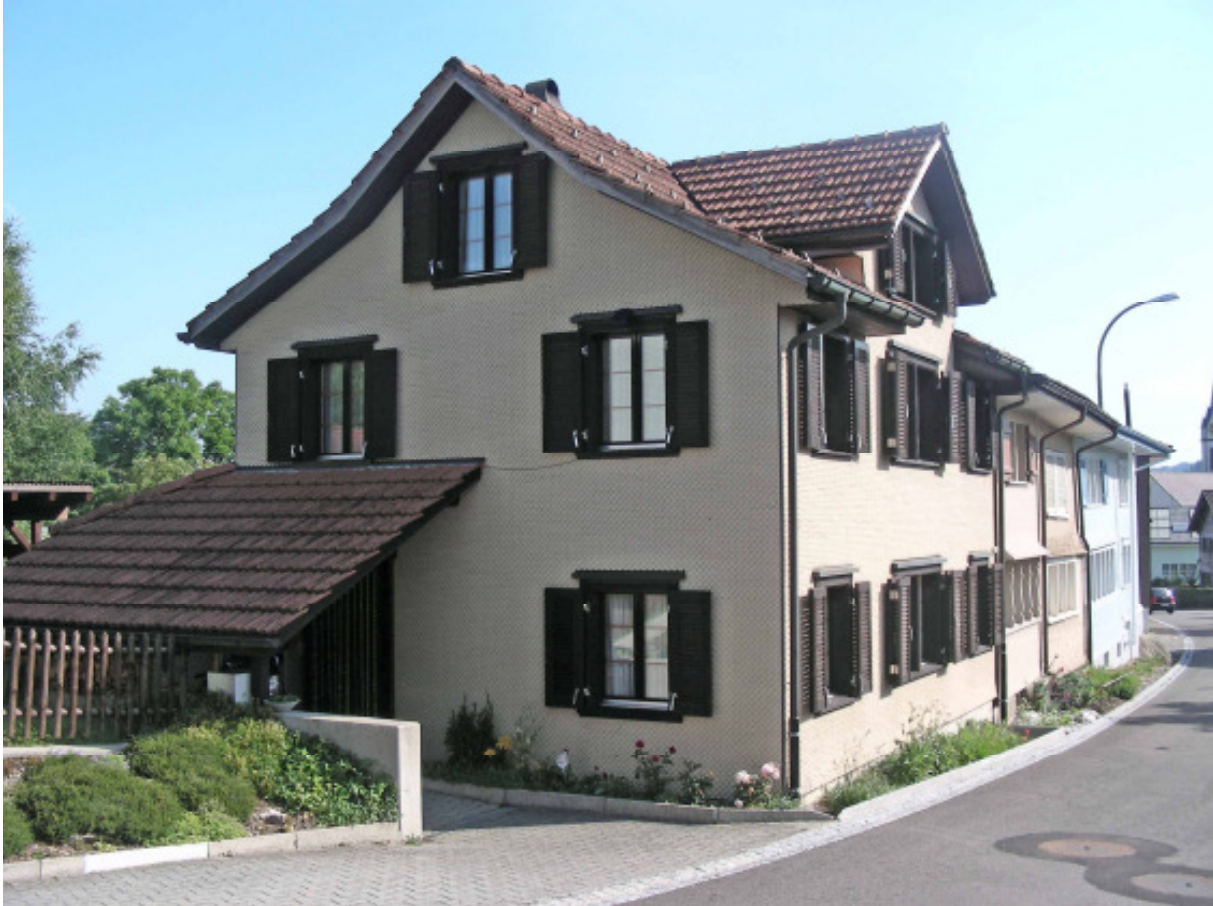
Strickbauten über langrechteckigem, zum Teil abgewinkeltem Grundriss und niederem, niveauegleichendem Sockel. Zweigeschossiger Aufbau mit Satteldach, dieses mit weit vorkragender Untersicht. Typisch: Fensterwagen, Regenabwurfdächlein und Schindelschirm.

Zum Teil Rundschindeleternit vorne, Eternitverkleidung auf der Rückseite.

Beibehaltung des äusseren Zustands. Wenn Veränderungen stattfinden, müssen diese unter den Hauseigentümern abgesprochen werden.
