**Objektnummer** 31

Ottilienstrasse 2 Wohnhaus

**Überarbeitetes Ortsbildinventar 2009** **Erhaltenswert**

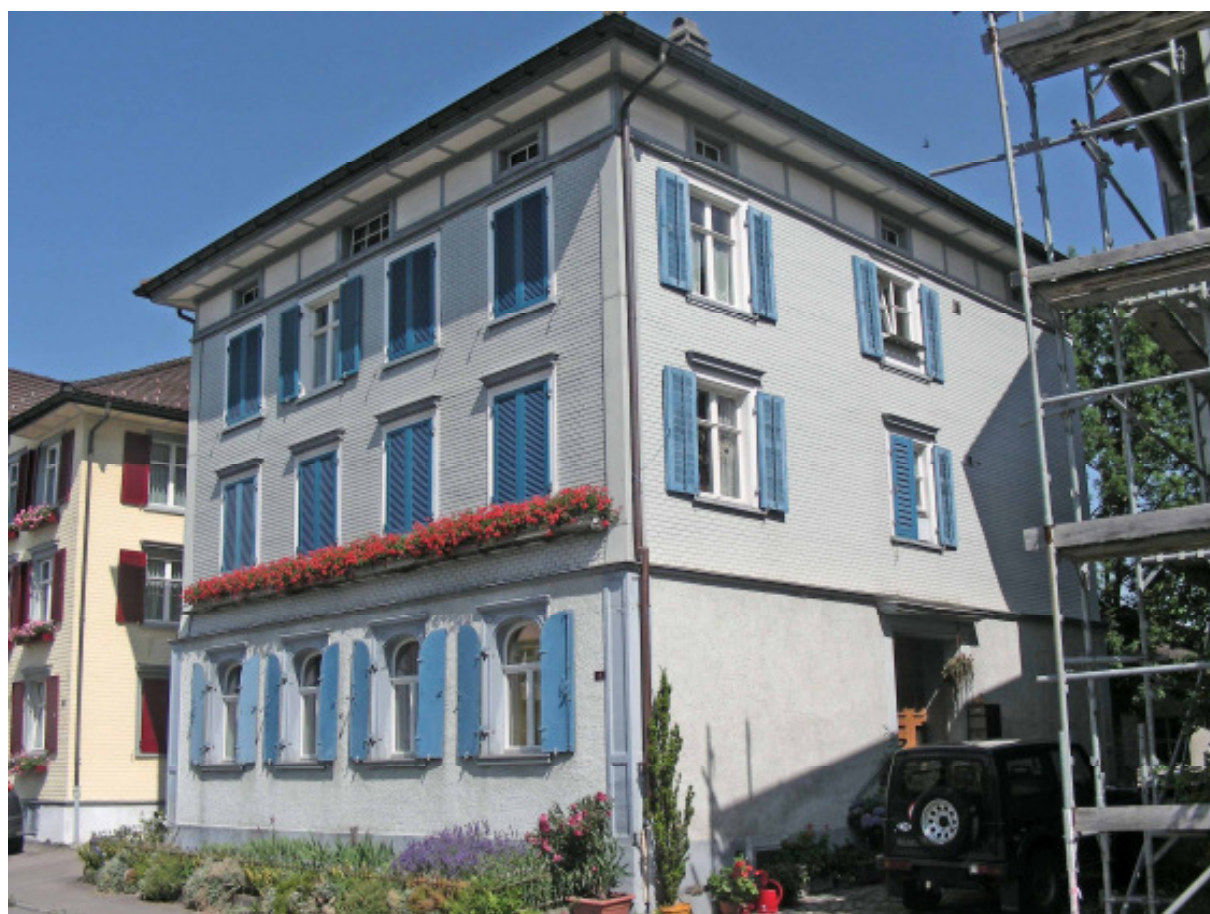
Architektonische Qualität	●●	Ein typisches Bütschwiler Baumeisterhaus von wohlproportioniertem Erscheinungsbild!
Originaler Zustand	●●	Glücklicherweise hat sich die Gliederung mit Sockelzone und Kniestock erhalten.
Geschichtliche Bedeutung	●●	Prominenter Bauherr.
Identitätsfaktor	●●	Aufgrund der geschichtlichen Bedeutung.
Ortsbaulicher Stellenwert	●●	Wichtiger Baustein an der Ottilienstrasse.

Dreigeschossiger Bau über annähernd quadratischem Grundriss und massivem hohem Sockel. Die Obergeschosse sind gestriekt und mit Ausnahme der Westseite mit hellem Eternit verkleidet. Eckpilaster, vier regelmässige Achsen mit einzeln verdachten Fenstern und Jalousieläden. Kniestockzone mit liegenden Fenstern; flaches Walmdach mit kassetierter Untersicht. Der vertiefte und über Stufen erreichbare Eingang befindet sich auf der Ostseite.

Charakteristisch sind die originale Türe mit altem Klingelzug und der Inschrift über dem Türsturz: *J[osef] 1874 R[utz]*.

Beibehaltung des äusseren Erscheinungsbilds. Wichtig sind dabei vor allem die Sockelzone sowie der Kniestock und die Eingangssituation.
