Strasse/Situation	Benennung
Landstrasse 2 (Altdietfurt)	Restaurant KRONE
Parzellennummer	Assekuranznummer
380	657
Ortsbildinventar 1993	Ortsbildinventar 1978
Erhaltenswert, Kategorie 2	nein

Überarbeitetes Ortsbildinventar 2009

Erhaltenswert

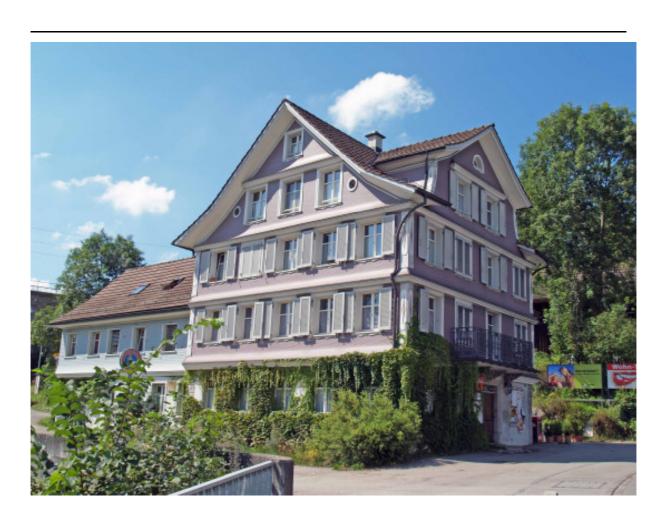
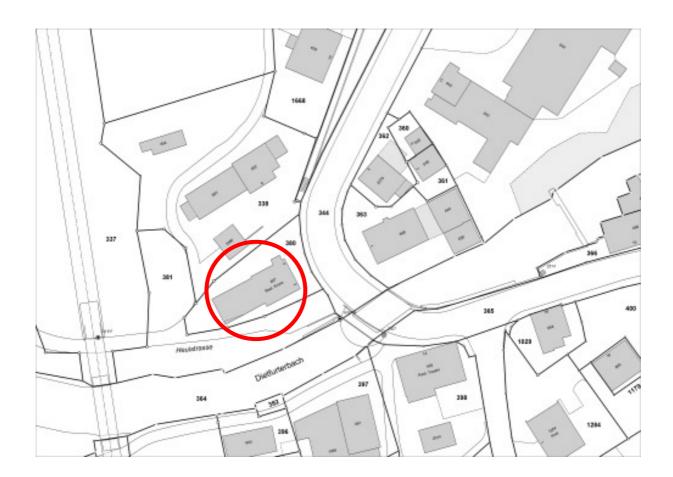
Massiv/Strickbau über annähernd quadratischem Grundriss mit drei Vollgeschossen, einem Halbgeschoss und vier auf fünf Achsen. Das grob verputzte Erdgeschoss mit der Eckrustizierung ist als Sockelzone ausgeschieden. Die Obergeschosse sind mit einem rötlichen, allerdings überholungsbedürftigen Schindelschirm verkleidet. Stockwerkdifferenzierung mittels Klebdächern und einzelnen Eckpilastern.

Typisch: Der breit ausladende, geschweifte Quergiebel über unterbrochener Traufe und der von gusseisernen Stützen (noch polychrom gefasst!) getragene Jugendstilbalkon auf Höhe des ersten Stockes.

Der Wirtschaftsbau nach Westen verfügt über ein Satteldach mit deutlich niederer Firsthöhe. In diesem Anbau betrieb Josef Felix Gerig bereits in den 1830er Jahren ein Web-Fabrikationsgeschäft.

Besonderes Augenmerk gilt der Fassadengestaltung mit Fensterteilung, Jalousieläden, Balkon und Eingangssituation. Bei letzterer ist es vor allem die Hartholztüre mit den gestemmten Füllungen.

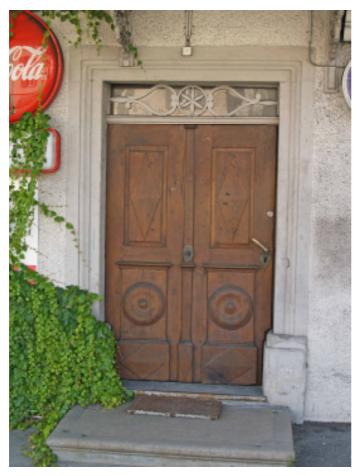
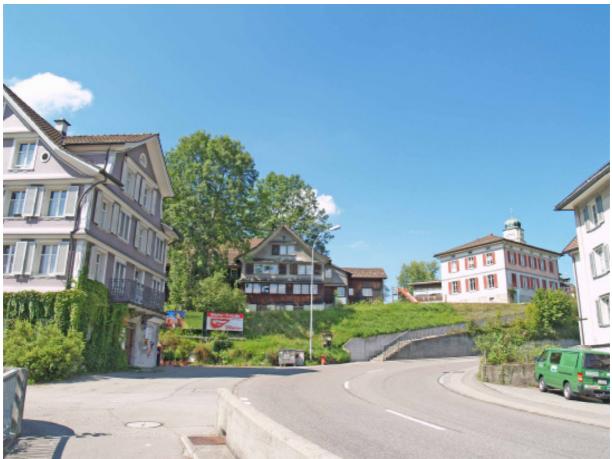
Architektonische Qualität	••	Auffälliges Gebäude mit angedeuteter Kehrgiebelfassade (gegen die Strasse mit zweiachsigem Quergiebel).
Originaler Zustand	•••	Schindelfassade, Fenster und Jalousieläden sind gut erhalten, ebenso die Eingangssituation mit der Hartholztüre.
Geschichtliche Bedeutung	••	Traditionshaus.
Identitätsfaktor	••	Gibt der langgezogenen Kurve den notwendigen Halt.
Ortsbaulicher Stellenwert	•••	Von grösster Bedeutung für das Dietfurter Ortsbild.
