Objektnummer

59

Strasse/Situation Taa	Benennung Ehemalige Mühle und Säge
Parzellennummer 779	Assekuranznummer 971/972
Ortsbildinventar 1993 Erhaltenswert, Kategorie 2	Ortsbildinventar 1978 nein

Überarbeitetes Ortsbildinventar 2009

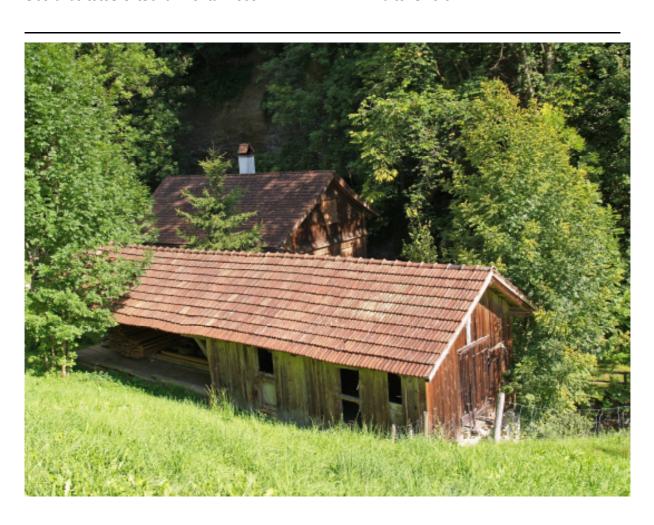
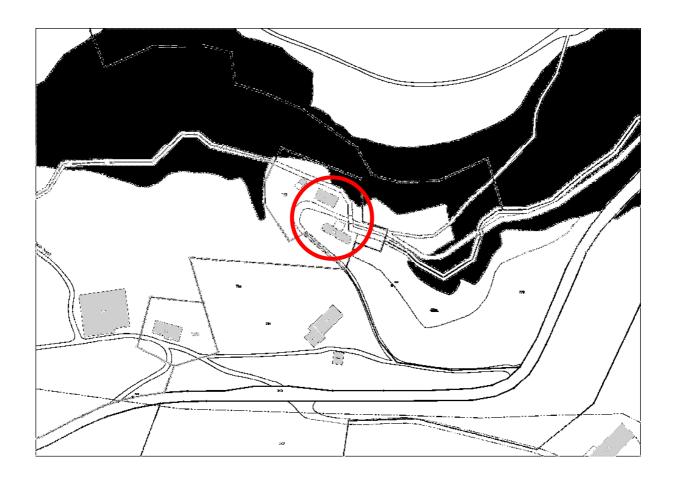
Architektonische Qualität	••	Einfache Zweckbauten in Ständerbauweise, mit Brettern ausgefacht.
Originaler Zustand	••	Den neuen Bedürfnissen angepasst renoviert.
Geschichtliche Bedeutung	•••	Eine Mühle in der Oberthan lässt sich bereits im Spätmittelalter nachweisen.
Identitätsfaktor	•••	Aufgrund der geschichtlichen Bedeutung.
Ortsbaulicher Stellenwert	•	Vorhanden sind noch die Wirtschaftsgebäude der ehemaligen Mühle.

Bei beiden Bauten handelt es sich um einfache Ständerkonstruktionen. Ein Rahmenwerk aus Schwellen, das auf einem niederen, gemauerten Sockel aufliegt, bildet das Hauptgerüst. An den Ecken sowie in regelmässigen Abständen stehen in die Schwellen eingezapfte, senkrechte Ständer. Diese werden durch den oberen Rahmen zusammengehalten. Die relativ grossen Gefache sind nicht ausgefüllt. Zur Verkleidung dient lediglich ein Deckleistenschirm. Ass. Nr. 971 ist doppelgeschossig und zeichnet sich durch eine charakteristische Knickung des Daches und eine weit vorkragende, verstrebte Untersicht aus. Die Dachdeckung besteht oben aus Biberschwanzziegeln, unten sind es Falzziegel. Letztere liegen auch dem Dach von Ass. Nr. 971 auf.

Die in den letzten Jahren renovierte Anlage soll weiterhin so erhalten bleiben.
