Objektnummer 01

Strasse/Situation Alte Strasse 12
Benennung Ehemaliges Bauernhaus

Parzellennummer 197
Assekuranznummer 111

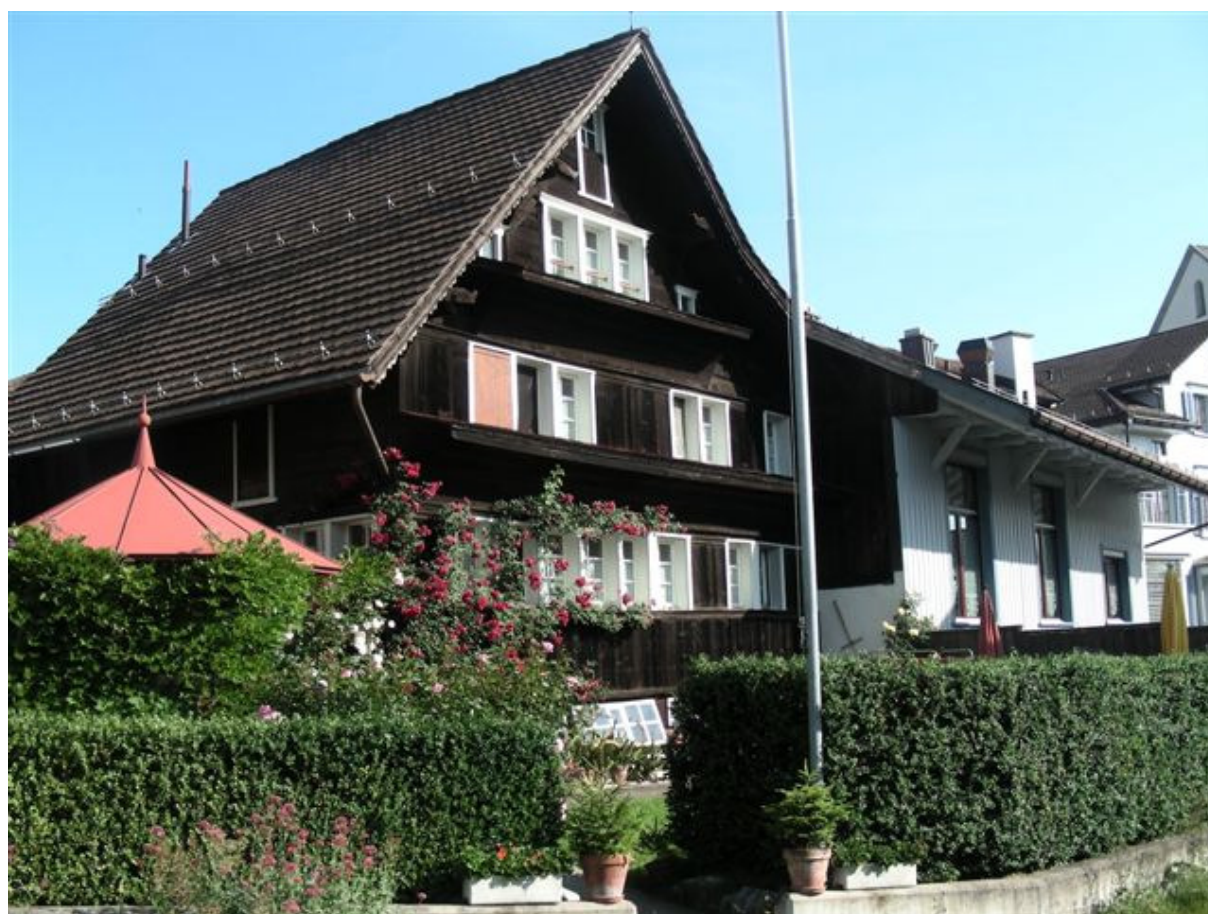
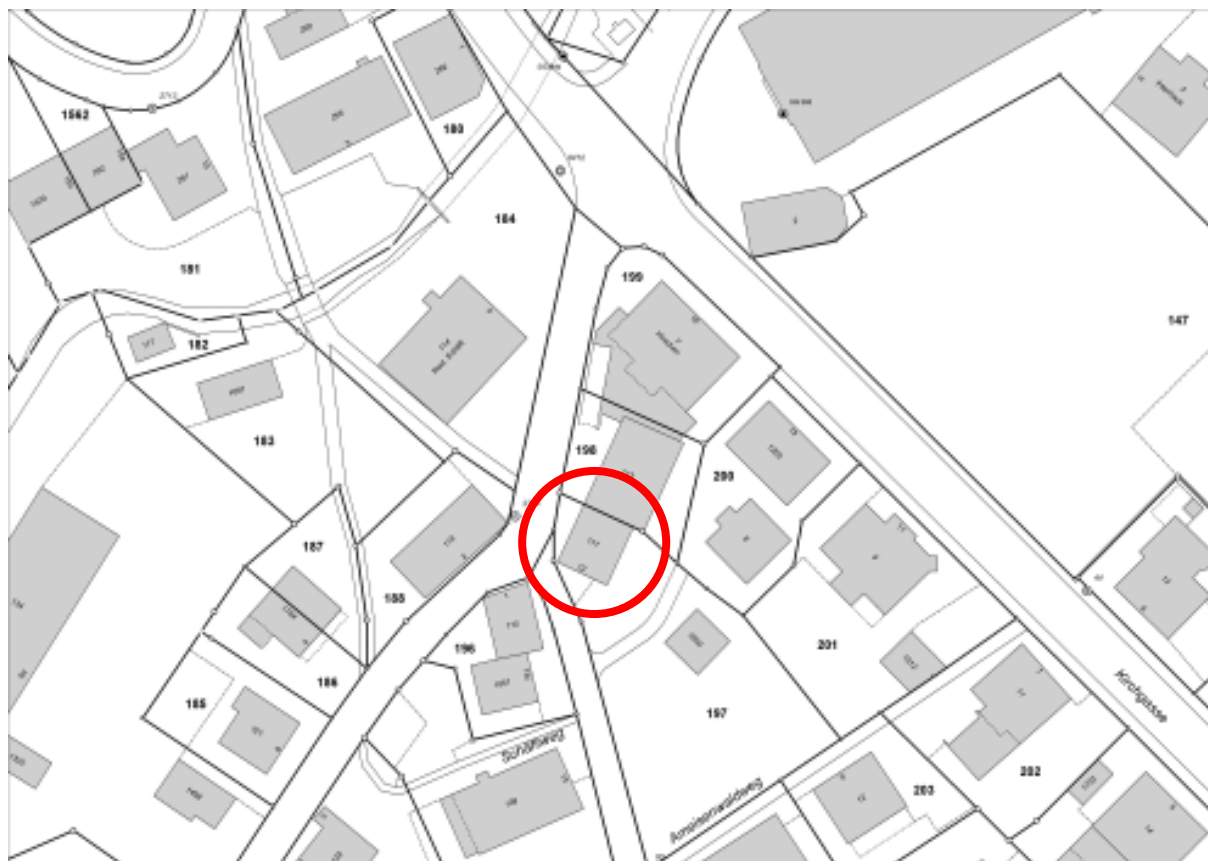
Architektonische Qualität	●●●	Wohlproportionierter, in der Gesamterscheinung typischer Toggenburger Blockbau mit allen landschaftstypischen Elementen.
Originaler Zustand	●●	Im äusseren Erscheinungsbild absolut intakt; das Innere allerdings ausgekernt und modern erneuert.
Geschichtliche Bedeutung	●●	
Identitätsfaktor	●●●	Charakteristisches Toggenburger Haus mit den landschaftstypischen Merkmalen.
Ortsbaulicher Stellenwert	●●●	Dominante Stellung am Anfang bzw. Ende der Alten Strasse.

Das sogenannte Haus ROOS, ein nach Südosten ausgerichteter Kreuzfirsthof, liegt an dominanter Stelle im Ortsbild: am Anfang bzw. Ende der Alten Strasse. Die angebaute Scheune gehört zum Restaurant HIRSCHEN, die Rückseite grenzt hart an die Fahrbahn bzw. gibt deren Verlauf vor. Ein wichtiger Baukomplex von hohem Alters- und Situationswert, der mitsamt dem Jugendstil-Pavillon an der Alten Strasse integral erhalten bleiben sollte.

Bohlenständerbau über annähernd quadratischem Grundriss und niederem, massiv gemauertem Sockel. Letzterer zeichnet sich durch die abklappbaren Schlagläden aus, was auf eine Verwendung des Kellers als ehemaliges Weblokal schliessen lässt. (Zur Kellerweberei in Bütschwil vgl. HOLLENSTEIN, *Aus der Geschichte von Bütschwil*, Seite 144.) Die zwei Vollgeschosse verfügen über weiss gestrichene Fensterwagen mit Zugläden und verschaltete Klebdächer. Ein dreifach gekoppeltes Fensterband und ein einzelnes Fenster sind im unverkleideten Giebelfeld zu erkennen. Auf der Südwestseite ist die Schleppe weit hinuntergezogen. Dort befindet sich auch der über Stufen erreichbare Eingang, welcher mit einer bis zur Gebäudehälfte reichenden, geschlossenen Laube überdeckt ist. Traufständig ist die mit weit vorkragenden Dächern und einem Deckleistenschirm versehene ehemalige Scheune an den Kernbau angeschoben. Das Satteldach ist mit Biberschwanzziegeln gedeckt.

Das äussere Erscheinungsbild muss beibehalten werden. Da das Innere bereits total saniert worden ist und auch eine neue Einteilung stattgefunden hat, sind keine weiteren Auflagen notwendig.
