Objektnummer 05

Katholische Pfarrkirche St.Kilian

Überarbeitetes Ortsbildinventar 2009

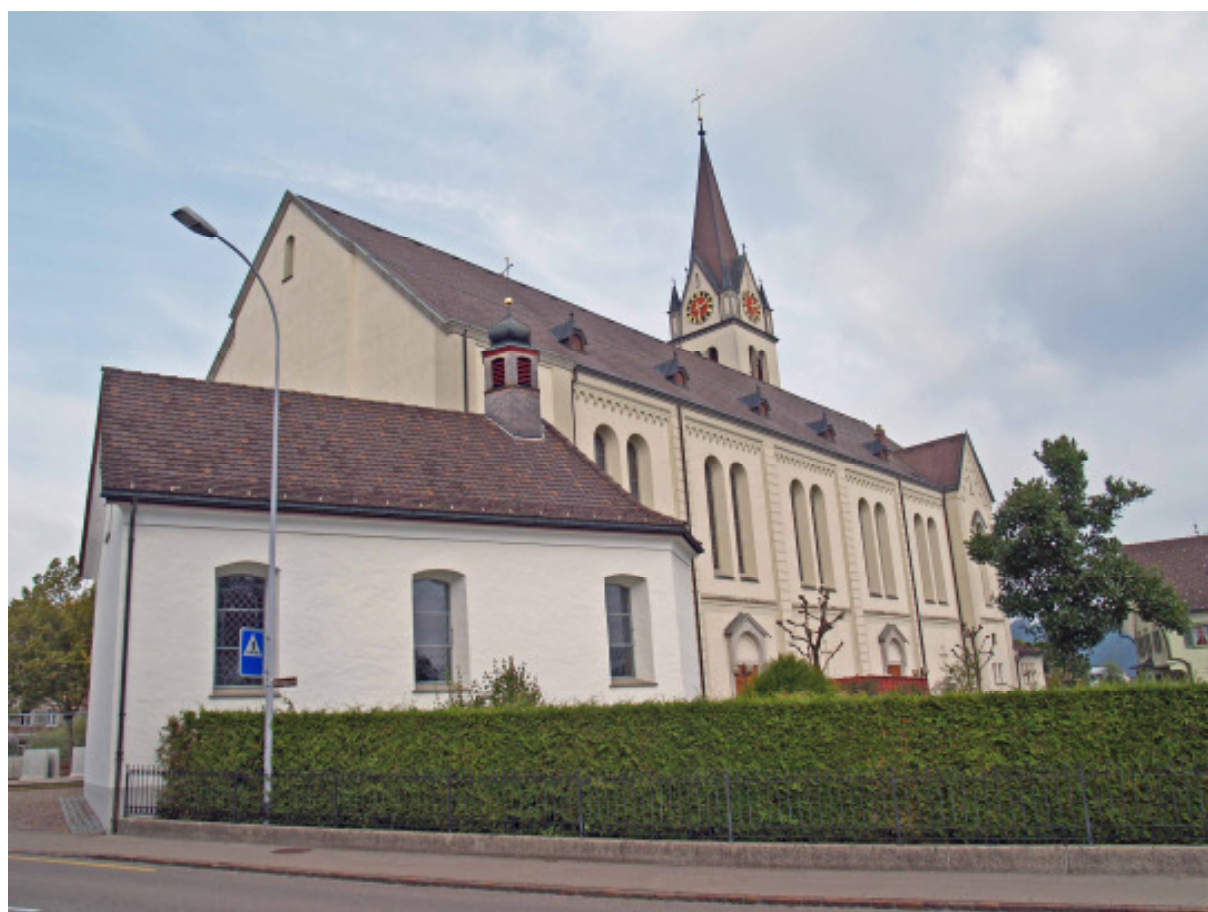
Die Pfarrkirche St.Kilian liegt im Kern des alten Dorfes und grenzt mit ihrer Ostseite an den Eichelstock. Ihr mächtiges Volumen und der dominante Turm prägen das äussere und innere Bild des Dorfes. (Die Aussenmasse betragen 60 Meter in der Länge und 20.50 Meter in der Breite. Die Firsthöhe misst 25 Meter und der Turm 62 Meter!)

Stattliche neuromanische Anlage mit Satteldach, zweiteiligem Wandaufbau, Zwillingenfenstern und Apsiskalotte. Turm auf der Nordostseite.

Keine Veränderungen ohne Beizug der kantonalen Denkmalpflege.

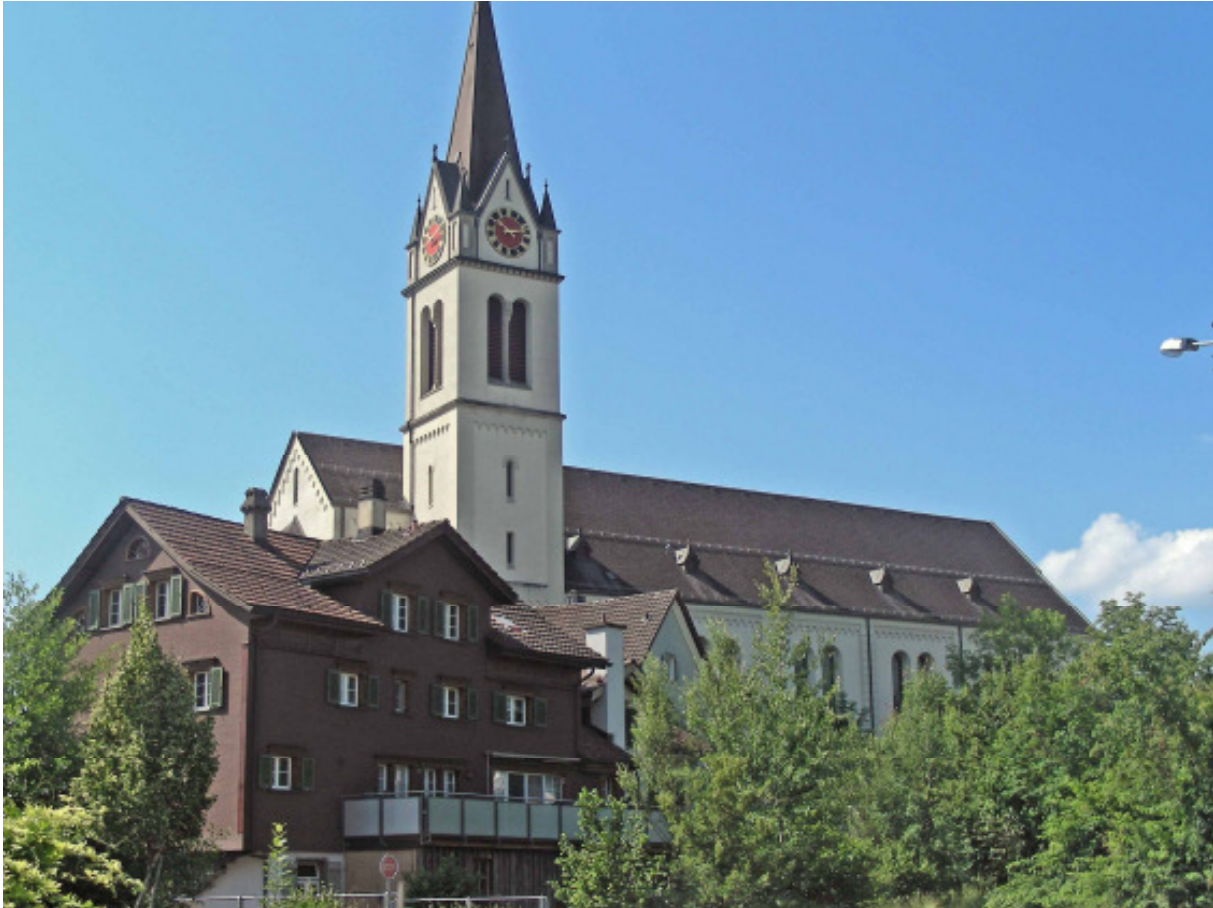
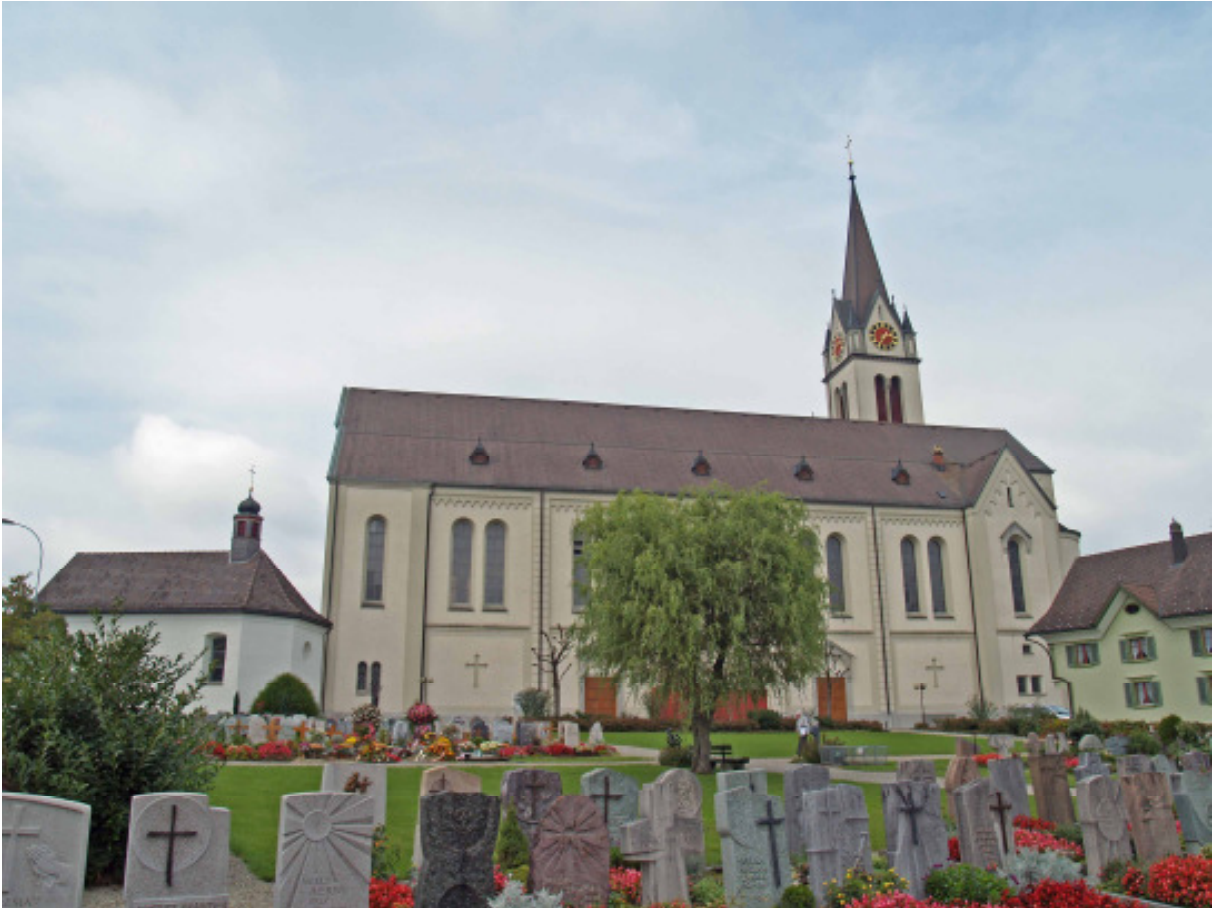
Architektonische Qualität	●●●	Ein gewaltiger Sakralbau im historistischen Kleid.
Originaler Zustand	●●	Leider hat die Renovation von 1954-56 die Kirche ihres ursprünglichen Schmucks beraubt.
Geschichtliche Bedeutung	●●●	Neoromanischer Sakralbau von gewaltigen Ausmassen.
Identitätsfaktor	●●●	Von höchster Bedeutung für die ganze Bevölkerung.
Ortsbaulicher Stellenwert	●●●	Die Kirche steht noch "mitten im Dorf" und kennzeichnet das Zentrum.
