**Objektnummer** 09

**Strasse/Situation** Landstrasse 7  
**Benennung** Gasthaus SONNE

**Überarbeitetes Ortsbildinventar 2009** Geschützt

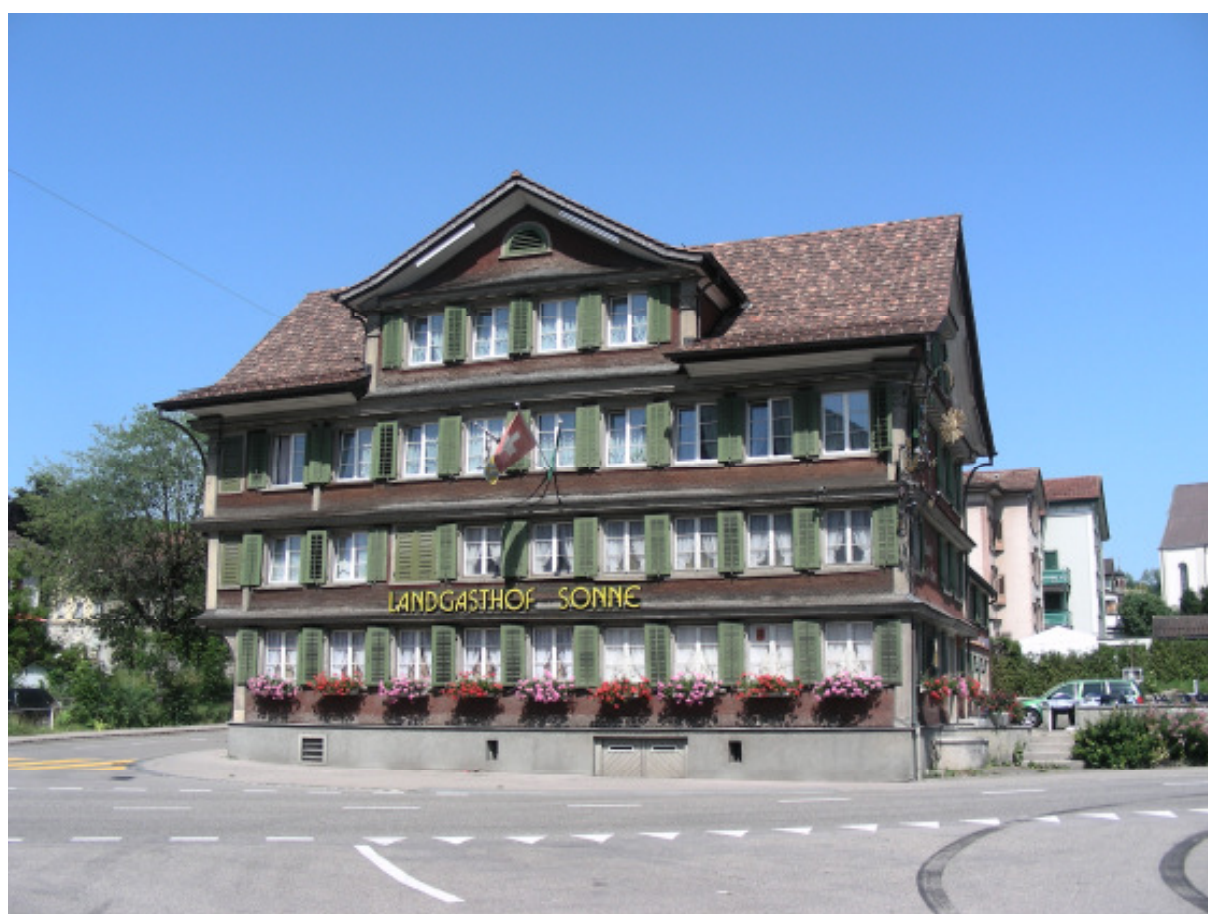
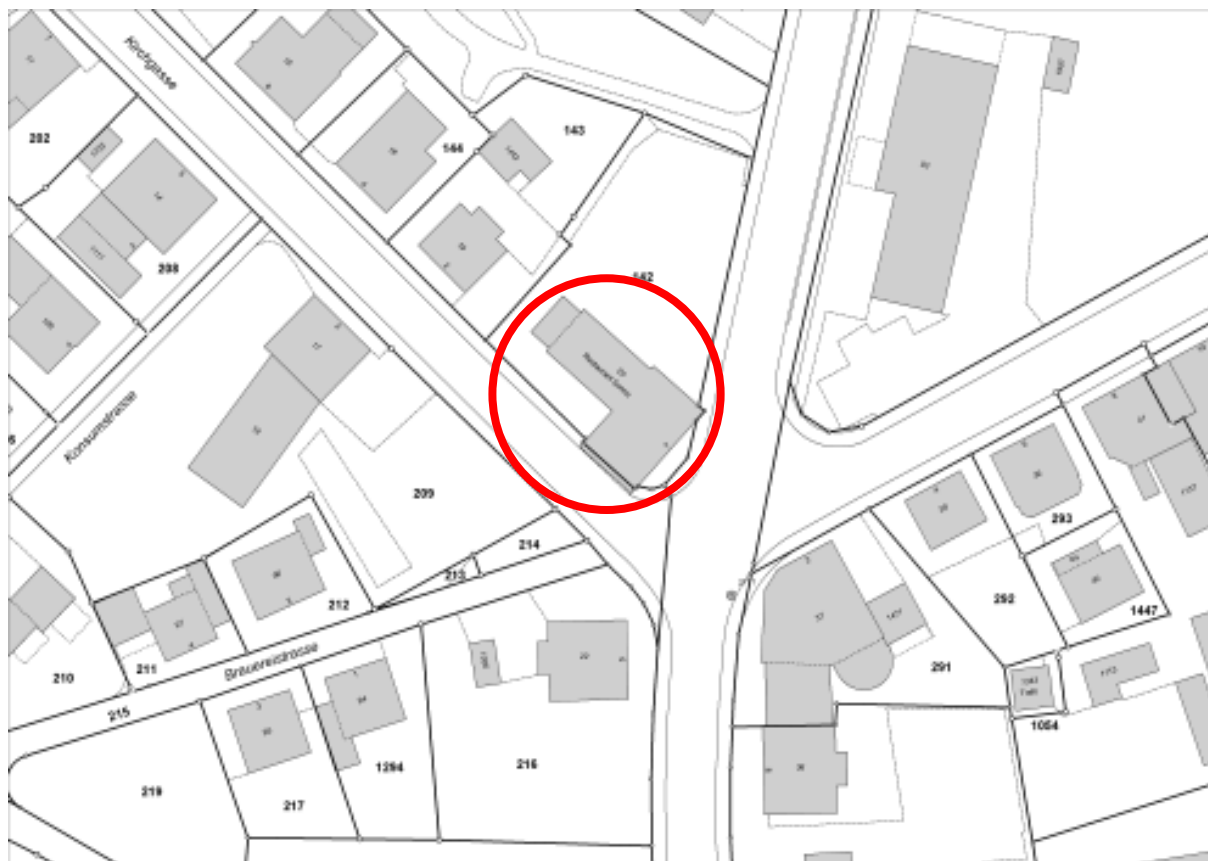
Über langrechteckigem Grundriss und niederem Sockel (Kellereingang zur Landstrasse) erstellter Strickbau, der vollständig geschindelt ist. 1972/73 angebaute, niedere Nebenräumlichkeiten schliessen auf der Nordwestseite an.

Stilistisch lässt sich das Gebäude mit dem sogenannten TÜRMLIHAUS vergleichen. Wie jenes steht es traufbetont und leicht übereck zur Landstrasse, ist vollständig geschindelt und weist drei Vollgeschosse, ein Halbgeschoss und einen hochgezogenen Quergiebel über unterbrochener Traufe mit Lünette (Halbrundfenster) auf. Letzterer durchdringt allerdings das mit Biberschwanzziegeln gedeckte Satteldach in der Querrichtung, so dass ein Kreuzfirst entsteht. Die SONNE ist mit ihren neun bzw. neunehnhalf Achsen zudem länger. Ebenso differenzieren die zum Teil auskragenden Klebdächer mit ihren kassettierten Untersichten die Fassade noch deutlicher in der Horizontale.

Charakteristisch: Die stockwerkweise abgetrennten Eckpilaster mit ihren harfenförmigen, biedermeierlichen Kapitellen und der "Giebelüberhang" zur Kirchgasse. Durch letzteren entstand gleichsam ein überdeckter Durchgang, der den Unterbau des breitgelagerten Gebäudes etwas schwach erscheinen lässt. Besonders hervorzuheben ist auch das Wirtshauschild auf der rechten Seite.

Besonders wichtig sind Fenster und Läden. Die Fassade muss unbedingt geschindelt bleiben, das Dach soll Biberschwanzziegeldeckung aufweisen. Das bereits mehrfach veränderte Innere dagegen kann umgebaut und den modernen Bedürfnissen angepasst werden.
