Objektnummer 19

Strasse/Situation Innerfeld 64
Benennung Reformiertes Pfarrhaus

Parzellennummer 275
Assekuranznummer 583

Überarbeitetes Ortsbildinventar 2009 Erhaltenswert

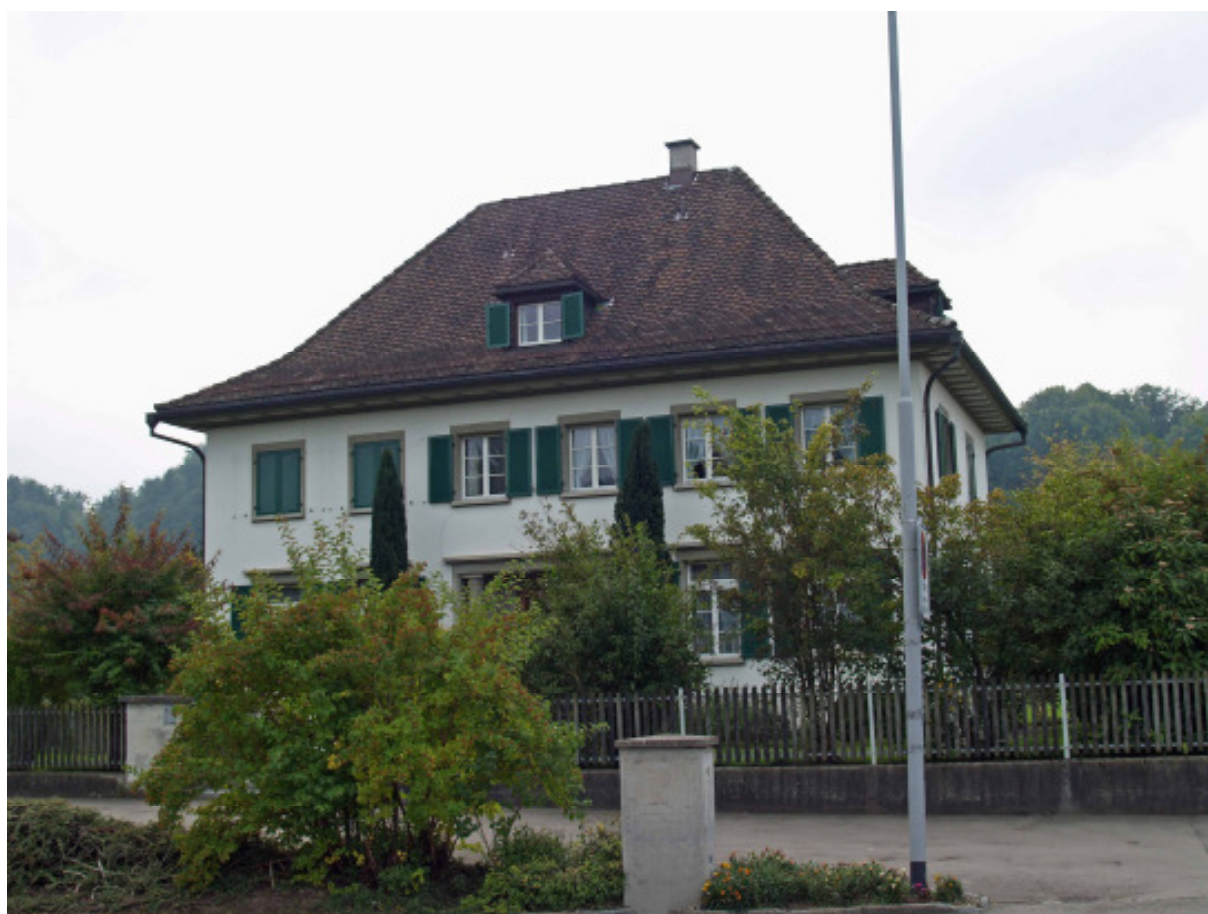
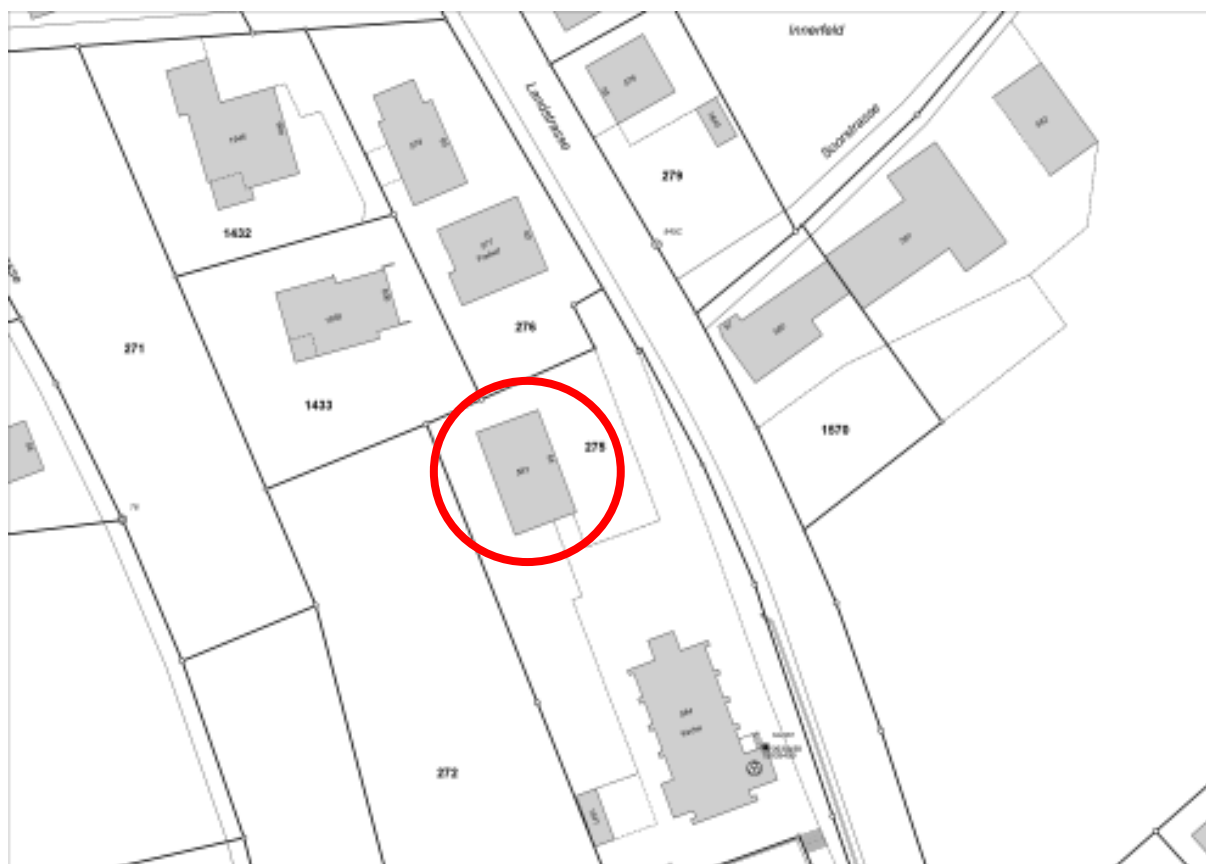
Architektonische Qualität	●●●	Formschönes, neoklassizistisches Gebäude mit mächtigem Walmdach.
Originaler Zustand	●●	Leider wurde die Westfassade stark verändert.
Geschichtliche Bedeutung	●●	Ist im Zusammenhang mit der Kirche zu sehen.
Identitätsfaktor	●●	Aufgrund seiner geschichtlichen Bedeutung.
Ortsbaulicher Stellenwert	●●	Etwas abseits der Strasse, im Verbund mit der Kirche. Ein Verlust würde den Wert des Sakralbaus mindern.

Zweigeschossiger, neoklassizistischer Massivbau über langrechteckigem Grundriss mit sechs auf zwei Achsen. Vertiefter Eingang über Stufen, flankiert von zwei eingestellten Säulen. Gewände aus Sandstein, doppelflügelige Türe, darüber Schlussstein mit der Inschrift 1920. Links und rechts des Eingangs je zwei hohe, einzeln verdachte Fenster. Alle Fenster mit Jalousieläden. Charakteristisches, flach gedecktes Walmdach mit sanfter Knickung, Lukarnen und weit vorkragender, kassetierter Untersicht.

Wichtig ist das Erscheinungsbild gegen die Strasse. Daher darf diese Fassade mit dem symmetrisierenden Eingang und dem geschweiften Walmdach nicht verändert werden.

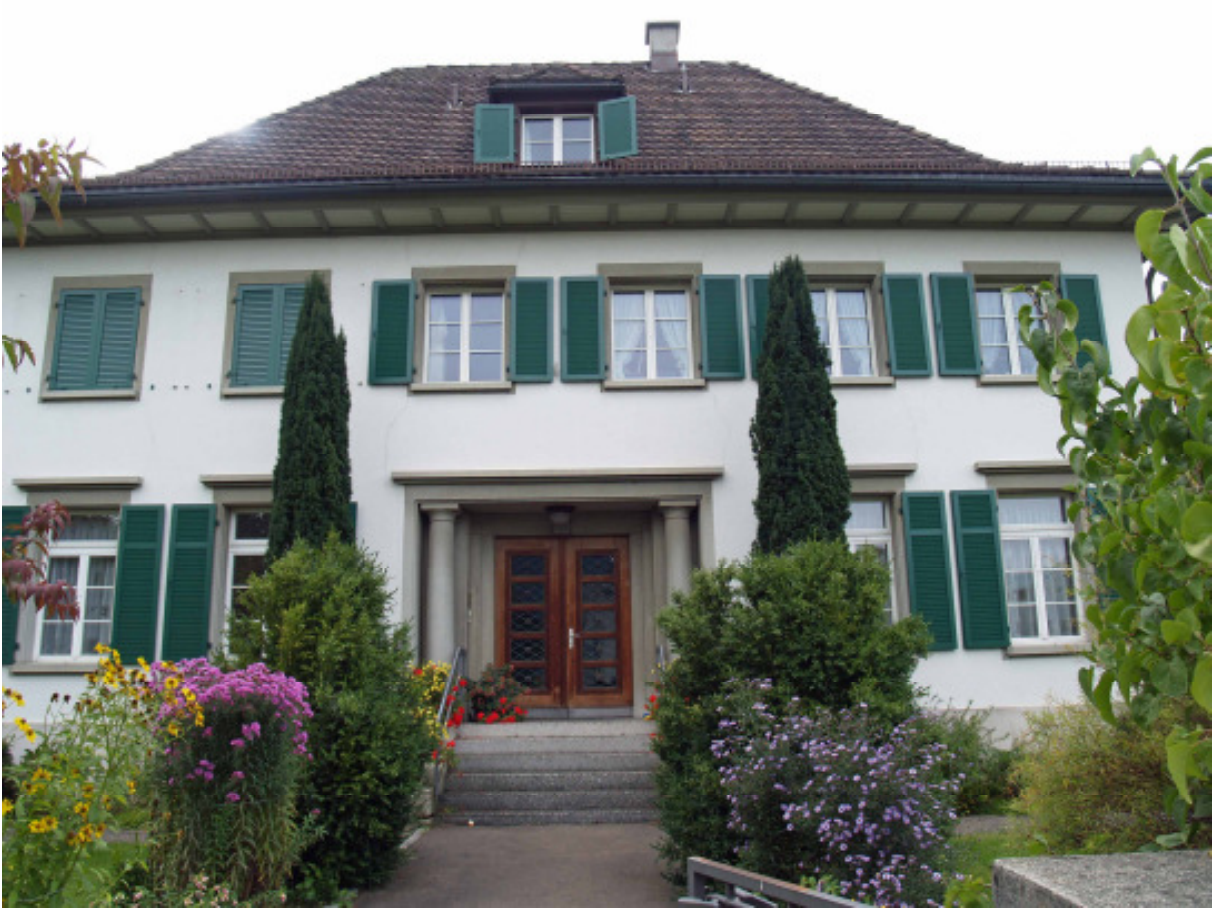
Purifizierte Westfassade: Alle Fenster erneuert, d.h. Rahmung entfernt, Betonbalkon auf Höhe des Obergeschosses. Störend wirken auch die liegenden Dachfenster.
