**Objektnummer** 20

Kirchgasse 3

Wohnhaus mit Scheune

**Überarbeitetes Ortsbildinventar 2009**

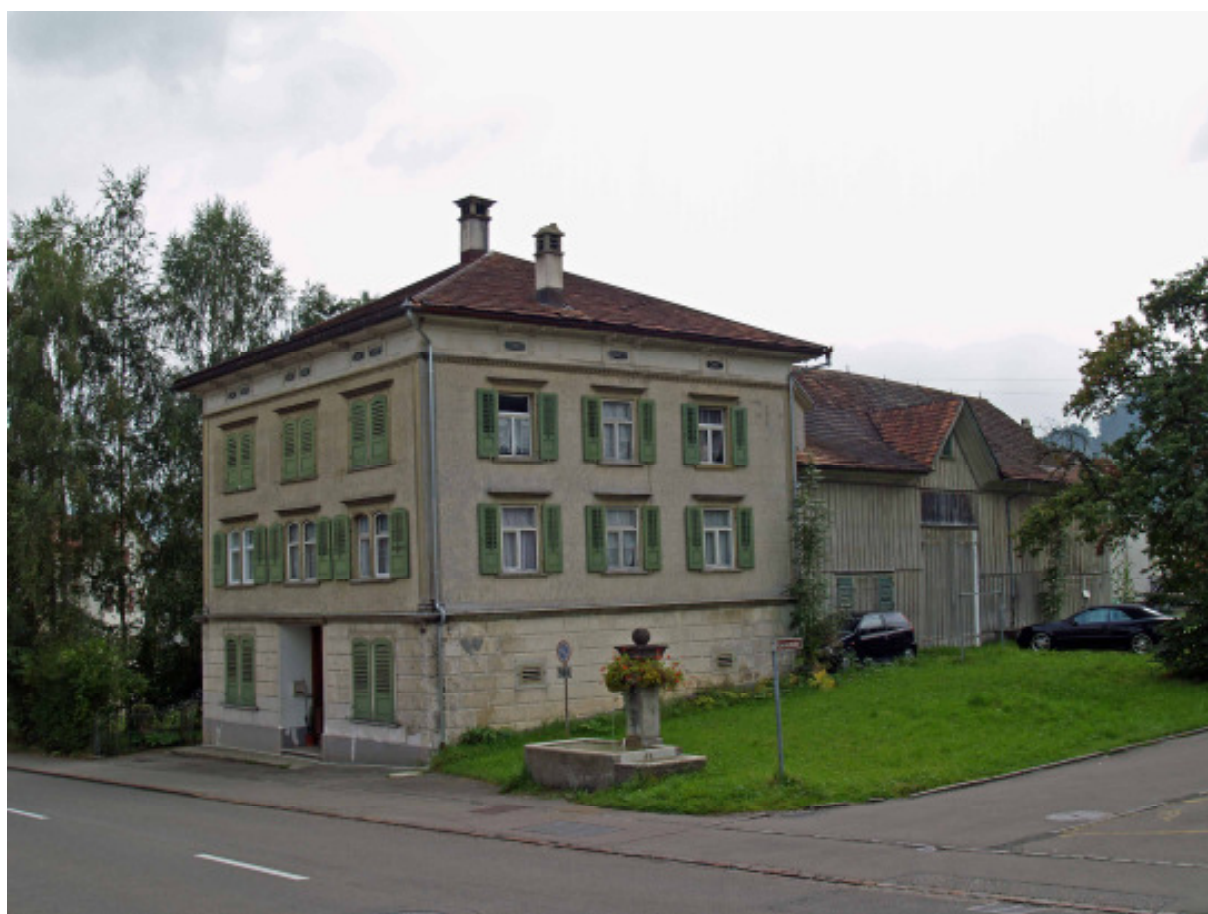
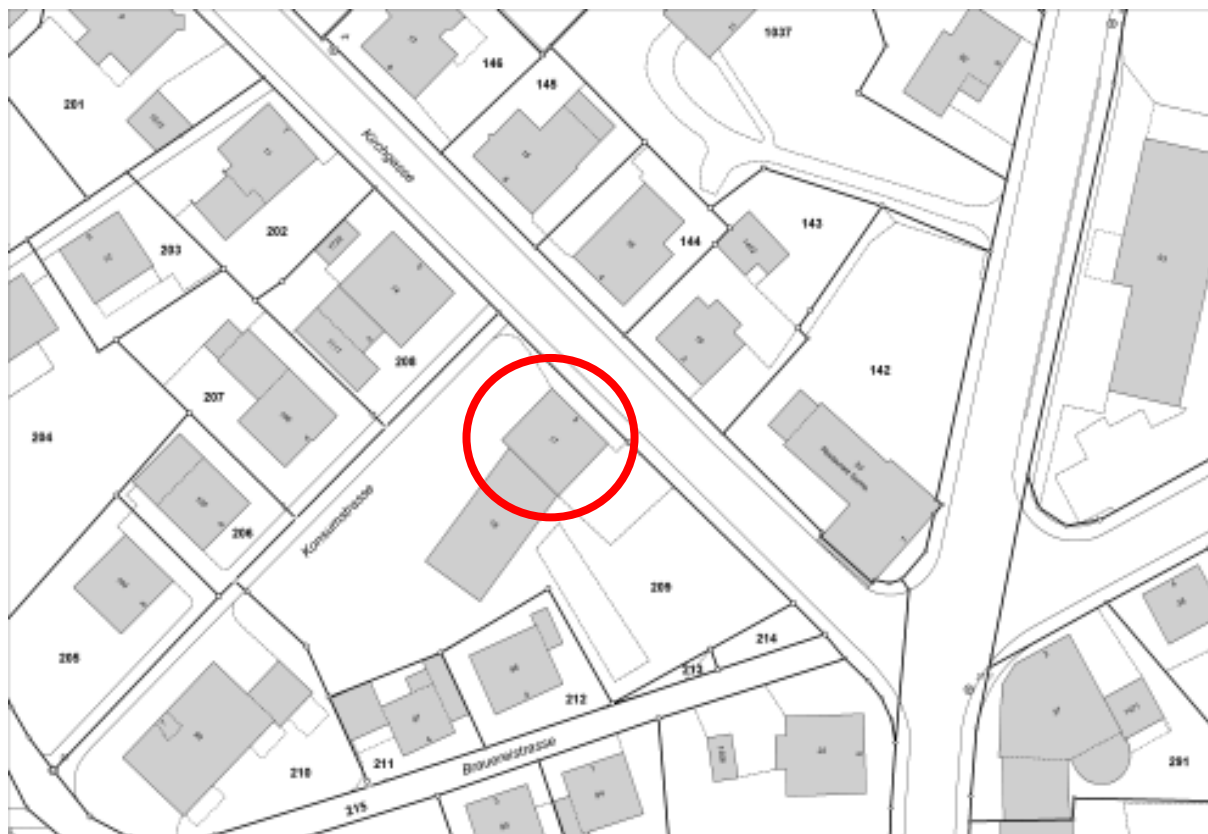
Architektonische Qualität	●●	Qualität hat der Kopfbau gegen die Strasse, ein klassizistischer Kubus mit regelmässiger Befensterung und vertieftem Eingang.
Originaler Zustand	●●●	Kopfbau wie Scheune befinden sich noch weitgehend im Originalzustand des späten 19. Jahrhunderts.
Geschichtliche Bedeutung	●●	Ehemaliges Stickereikontor im Erdgeschoss.
Identitätsfaktor	●●	Besonderes Gewicht auf das Kopfgebäude.
Ortsbaulicher Stellenwert	●●●	Der Wert für das Ortsbild besteht in der Volumetrie des Kopfbaus. Dieser führt eine ganze Zeile an und prägt bereits massgeblich die Kirchgasse.

Über quadratischem Grundriss und niveausgleichendem Sockel dreigeschossig errichteter Massiv/Blockbau mit niederem, flachgedecktem Zeldach. Das gemauerte Erdgeschoss ist mit der Nutung als Sockel ausgeschieden. Ein umlaufendes Gesims mit Zahnschnittfries trennt das Erdgeschoss von den geschindelten Obergeschossen. Der in der Symmetrie gelegene und von zwei kräftig gerahmten Fenstern mit Stichbogenstürzen flankierte Eingang ist vertieft. Er verfügt über ein Oberlicht, seitliche Verglasungen und eine Nussbaumtüre.

Auffallend ist die axiale Teilung. Sind zur Kirchgasse drei Doppelachsen mit explizit betonten Stichbogenfenstern zu erkennen, so können nach Südosten vier einfache, zur Konsumstrasse dagegen nur drei Fensterachsen ausgemacht werden. Die Fenster sind durchgehend verdacht und mit Jalousieläden versehen. Auch sonst überragt die Konstruktion den üblichen Durchschnitt: Kniestockzone mit liegenden Doppelfensterchen, vorkragende Dachuntersicht mit dekorativem Konsolenfries.

Die rückwärtige Scheune ist mit einem Deckleistenschirm verkleidet. Ein einfacher Quergiebel betont die Einfahrt gegen die Konsumstrasse.

Wünschenswert wäre eine Erhaltung des Kopfbaus.
