Objektnummer 24

Strasse/Situation Landstrasse 24
Benennung Wohnhaus

Überarbeitetes Ortsbildinventar 2009 Erhaltenswert

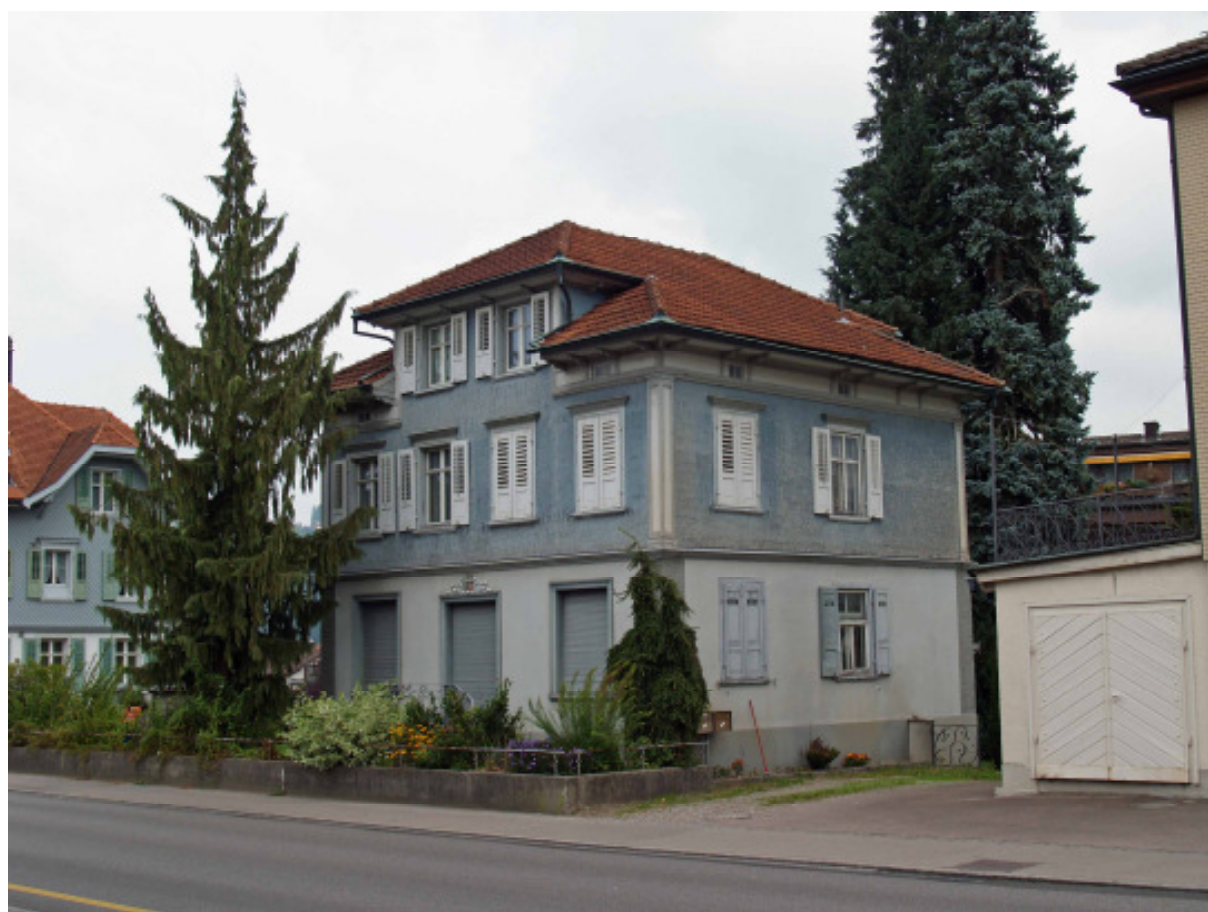
Architektonische Qualität	●●	Bescheidener, aber formschöner Baukubus.
Originaler Zustand	●●●	Weitgehend original erhalten.
Geschichtliche Bedeutung	●●	Kleinbürgerliches Wohnhaus mit ehemaliger Werkstatt.
Identitätsfaktor	●●	Aufgrund der geschichtlichen Bedeutung.
Ortsbaulicher Stellenwert	●●	In seiner ganzen Bescheidenheit ein unentbehrliches Bindeglied an der Landstrasse.

Über annähernd quadratischem Grundriss erstellter Massiv/Strickbau, der stilistisch mit dem Haus Hardegger an der Landstrasse 25 zu vergleichen ist, aber nicht dessen formalästhetische Erscheinung erreicht.

Vorderer Eingang über Stufen und gegenläufiger Treppe; darüber neueres Wappen mit der Inschrift *Krucker-Heuberger*. Massiver Sockel, gestricktes und geschindeltes Obergeschoss mit vier Achsen. (Nach Norden und Süden je drei Achsen, nach Osten flacher Balkon.) Hohe, einzeln verdachte Fenster mit Jalousieläden und Zahnschnittfries. Eckpilaster. Die Kniestockzone wurde – analog dem Hardegger-Haus – erhöht, wodurch das flache Zeltdach mit der weit vorkragenden Untersicht und dem bescheidenen Konsolenfries seine charakteristische Form erhält.

Beibehaltung des äusseren Erscheinungsbildes mitsamt Vorgarten.
