Objektnummer 34

Strasse/Situation **Benennung**
Bahnhofstrasse 14 Postgebäude

Überarbeitetes Ortsbildinventar 2009 **Erhaltenswert**

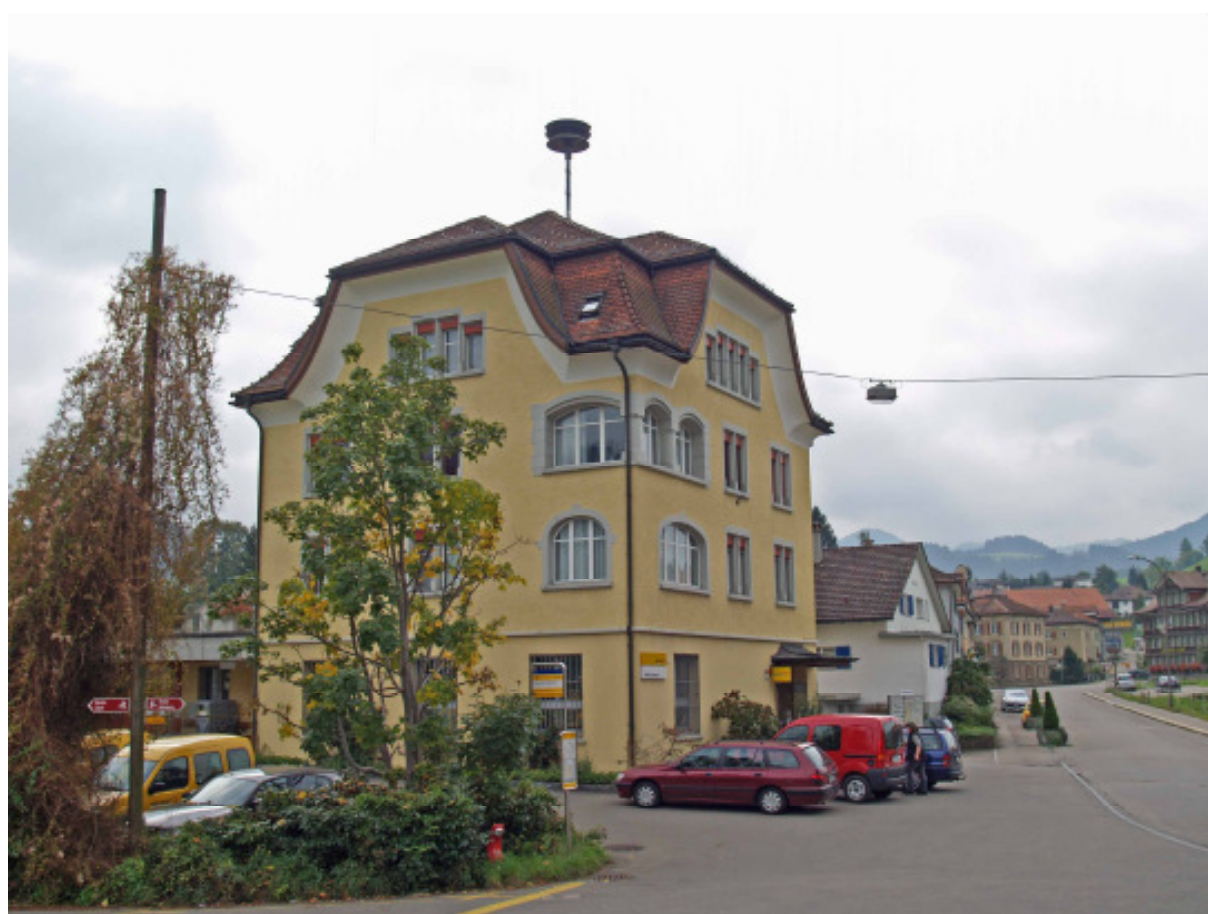
Über annähernd quadratischem Grundriss erstelltes Massivgebäude mit drei Vollgeschossen und einem Halbgeschoss im flach gedeckten Mansardwalmdach. Letzteres wird nach Osten und zur Bahnhofstrasse von hochgezogenen Quergiebeln unterbrochen; die weiss gefasste Untersicht krägt markant vor und ist gekehlt.

Charakteristisch: Die unterschiedlichen Fenstertypen. So finden sich im ersten Obergeschoss Korb- bogen- und gekoppelte Fenster, weiter oben Biforenfenster. Im Quergiebel ist ein Fensterband zu erkennen, dessen Mittelstürze in gotisierender Manier überhöht sind (sog. "Staffelfenster").

Aussenrenovation leider ohne farbliche Differenzierung (Sockel - Obergeschosse nur noch mittels umlaufendem Gesims). Alarmsirene.

Wünschenswert wäre eine Wiederherstellung der Gliederung durch entsprechende Farbgebung.
